UNR Universidad
Nacional de Rosario

MAESTRÍA EN INGENIERÍA VIAL

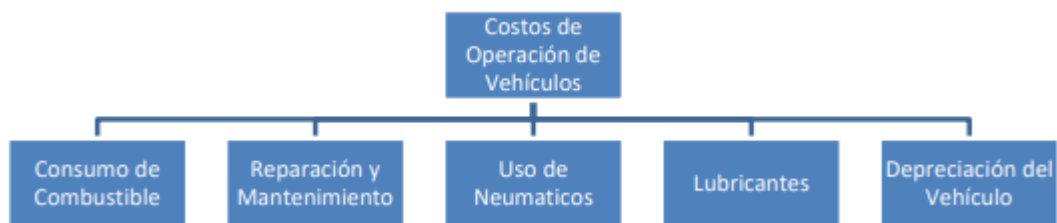
Figura 1. Componentes costos de operación de un vehículo. (Diaz, 2018)

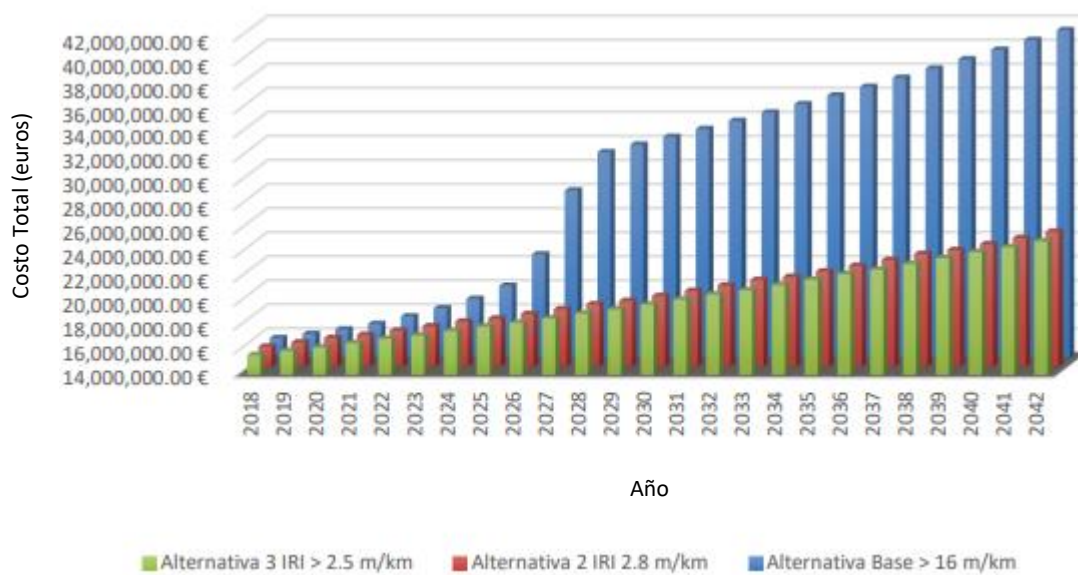
Figura 3. Costos de operación de vehículos, anuales acumulados según cada alternativa de conservación del camino. (Díaz, 2018)

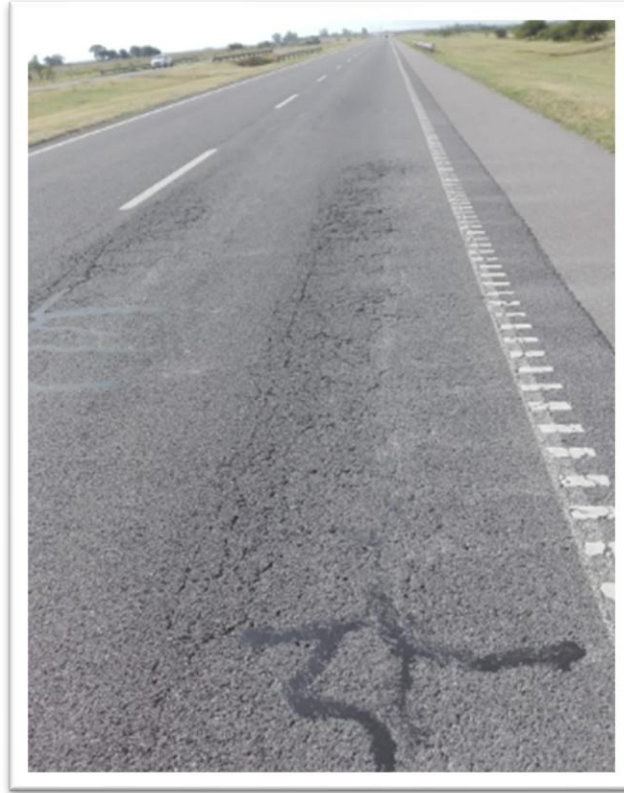
Figura 4. Ahuellamiento y Bache

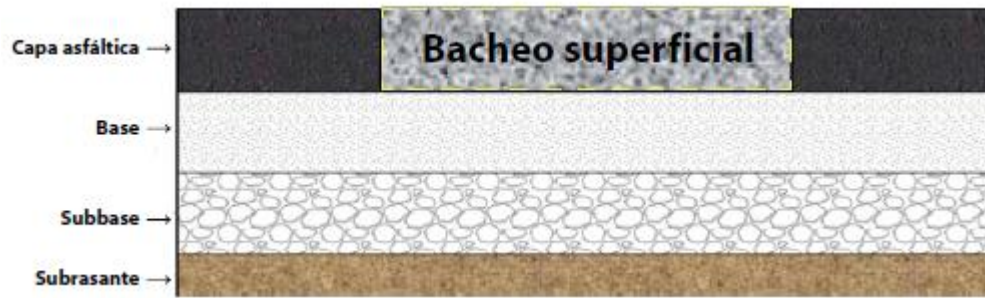
Figura 11. Esquema de bacheo superficial (LanammeUCR, 2015)

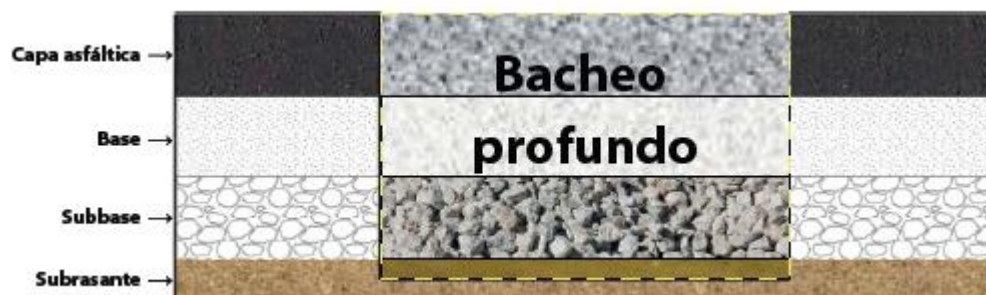
Figura 12. Esquema bacheo profundo (LanammeUCR, 2015)

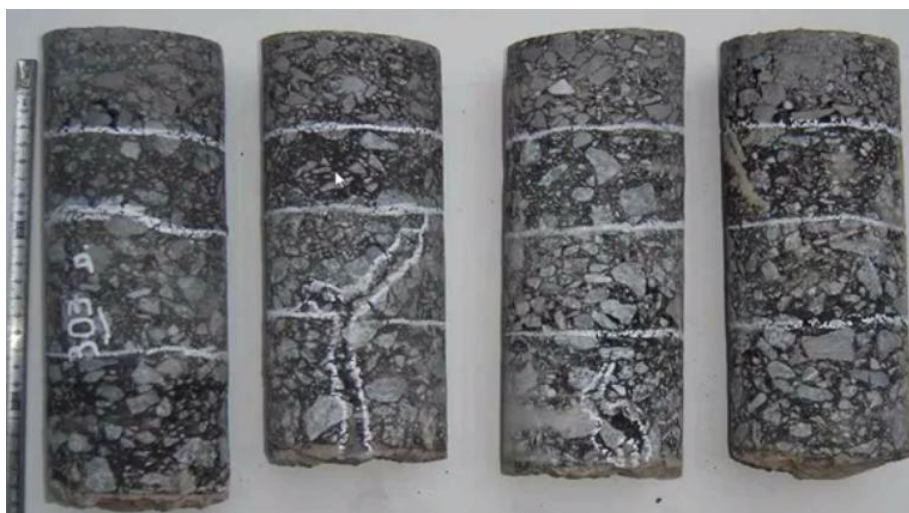
Figura 13. Fotografía de diferentes calados de pavimento flexible

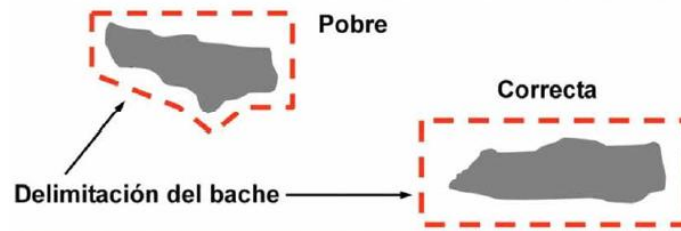
Figura 16. Delimitación de bache (J. Páramo, H. Poncino, F. Martínez, A. Pugliesi, J. P. Raffaelli, 2021)

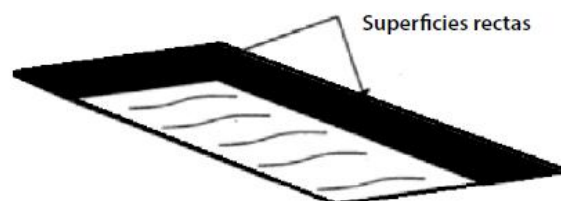
Figura 18. Aserrado de bache - Paredes con superficies plana y vertical

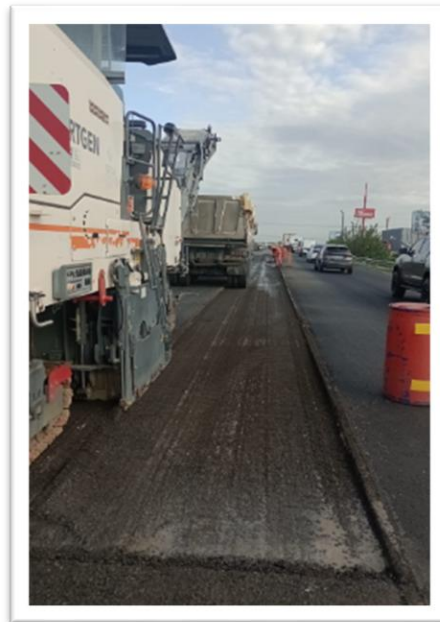
Figura 19. Fresado de pavimento con fresadora de 1 metro de ancho de tambor

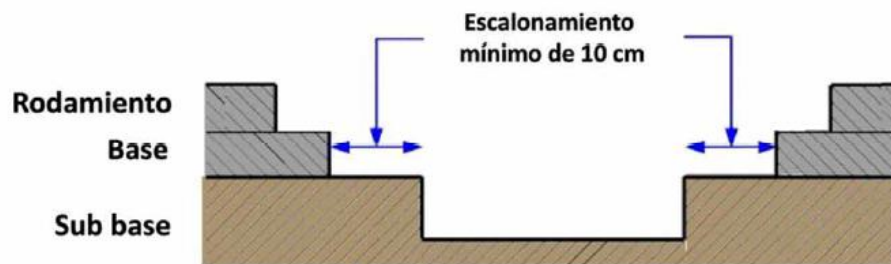
Figura 26. Esquema de bacheo profundo escalonado (J. Páramo, H. Poncino, F. Martínez, A. Pugliesi, J. P. Raffaelli, 2021)

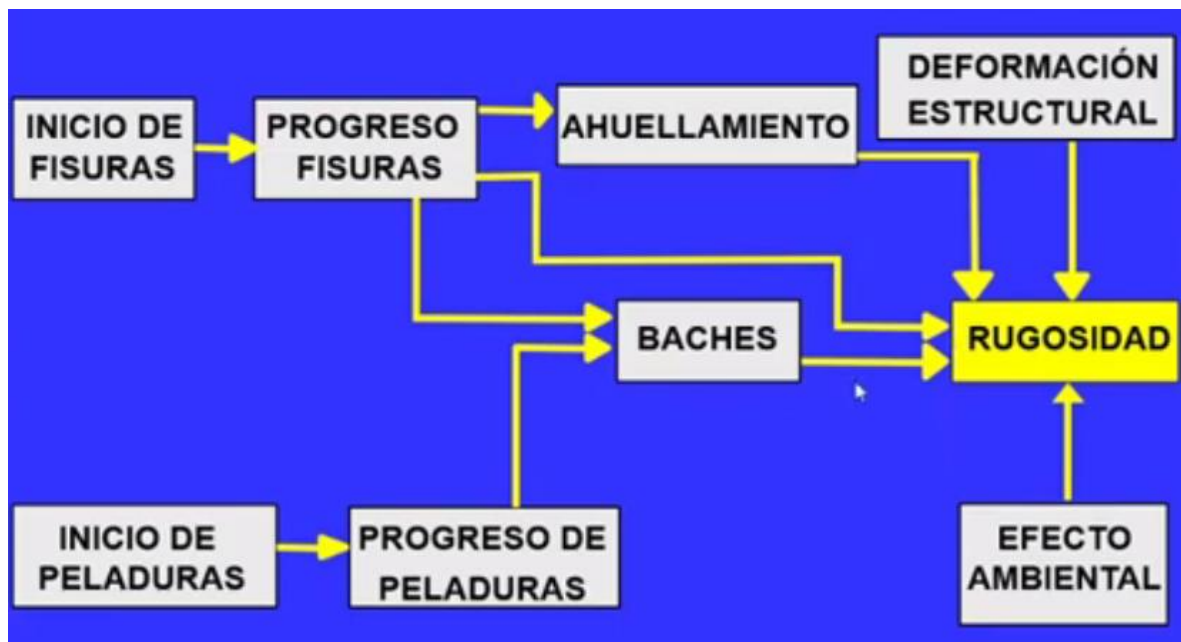
Figura 27. HMD-4 Interacción entre los modelos de deterioro (Dra. Ing. Pagola & Dr. Ing. Giovanon, 2021)

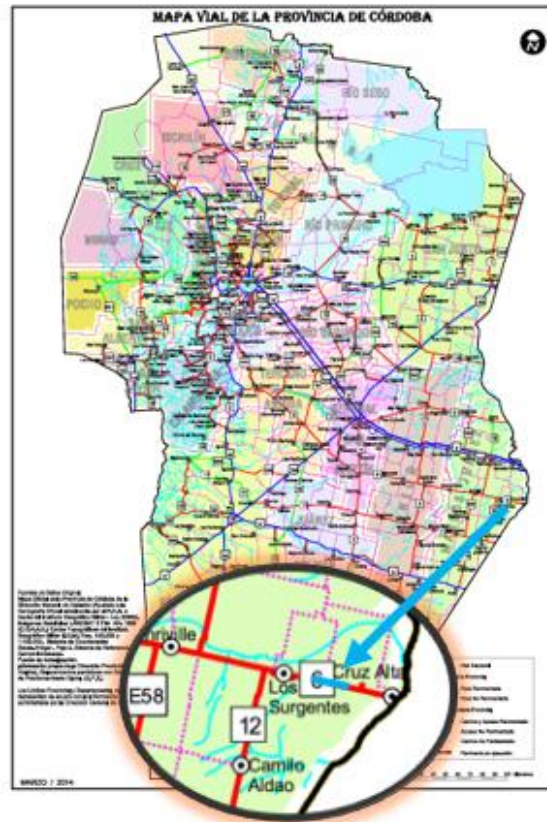
Figura 28. Mapa vial de la Provincia de Córdoba con zoom sobre tramo de estudio (Catastro Córdoba Ministerio de Economía y Gestión Pública, 2014)

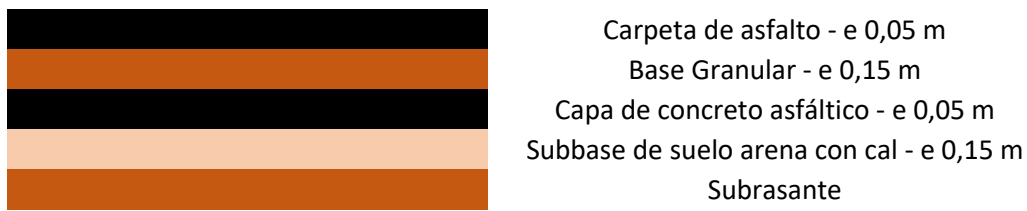
Figura 29. Paquete estructural

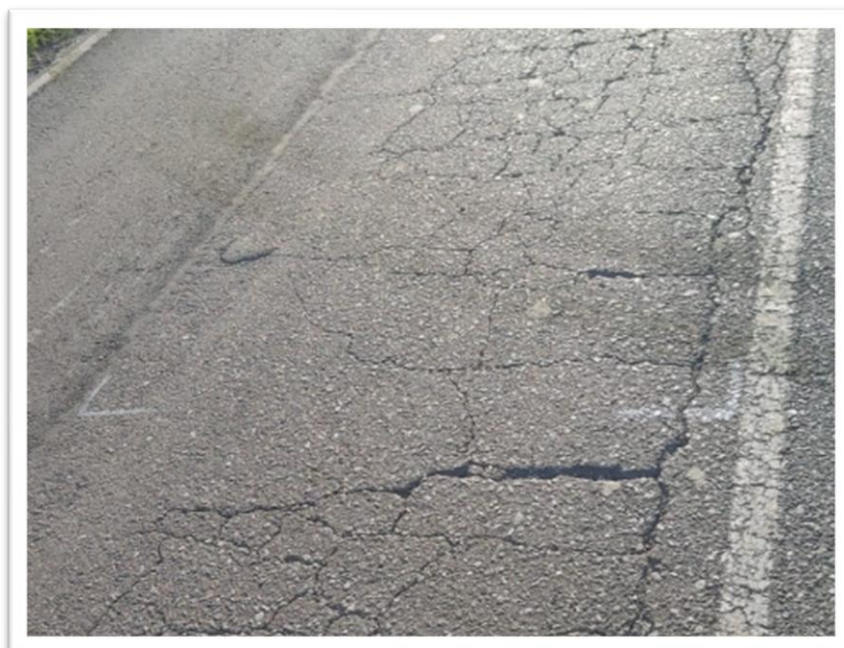
Figura 30. Bache delimitado sobre huella externa derecha

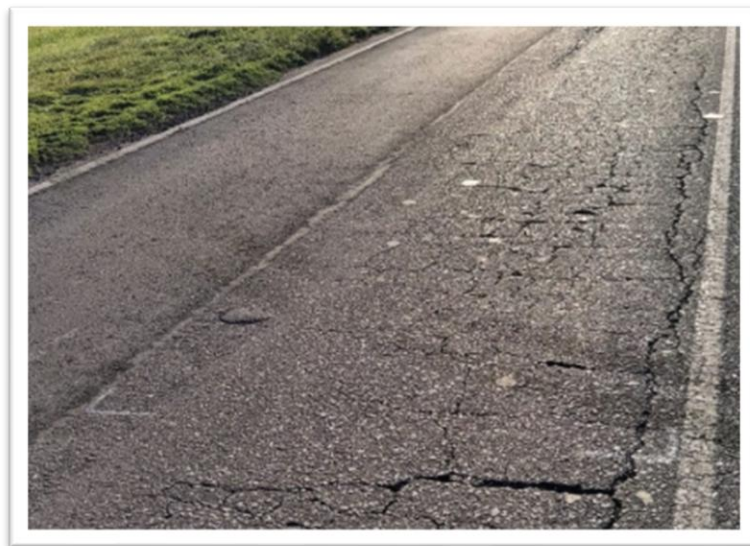
Figura 32. Bache delimitado sobre huella externa izquierda

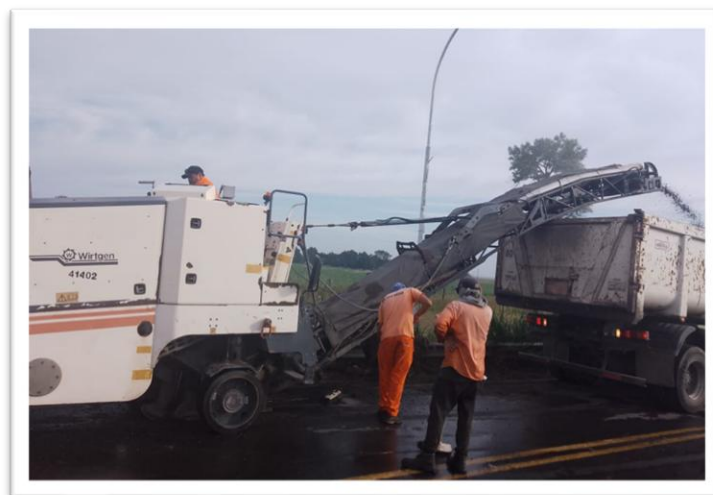
Figura 33. Fresado con maquina fresadora de 1 metro de ancho de tambor

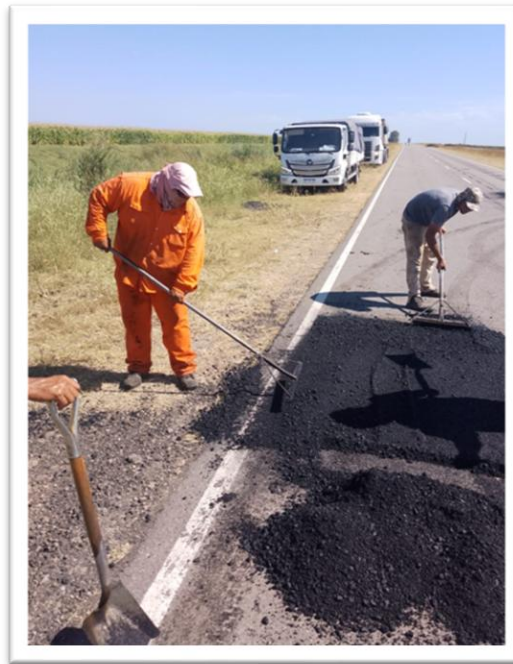
Figura 39. Rastrillado de mezcla y juntas

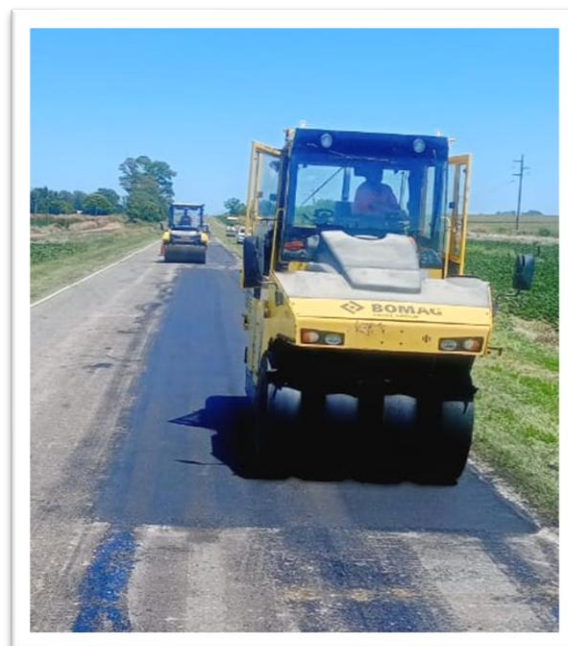
Figura 40. Rodillo neumático y aplanadora realizando trabajo de compactación final

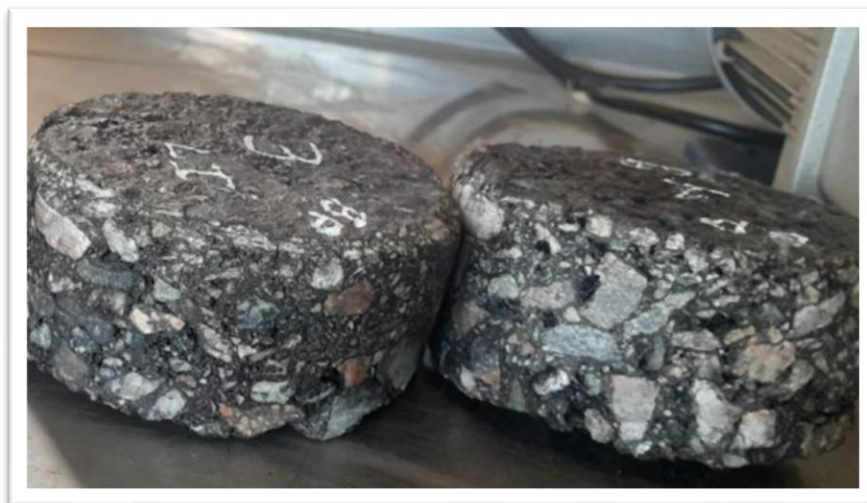
Figura 41. Calados de pavimento flexible en RP6

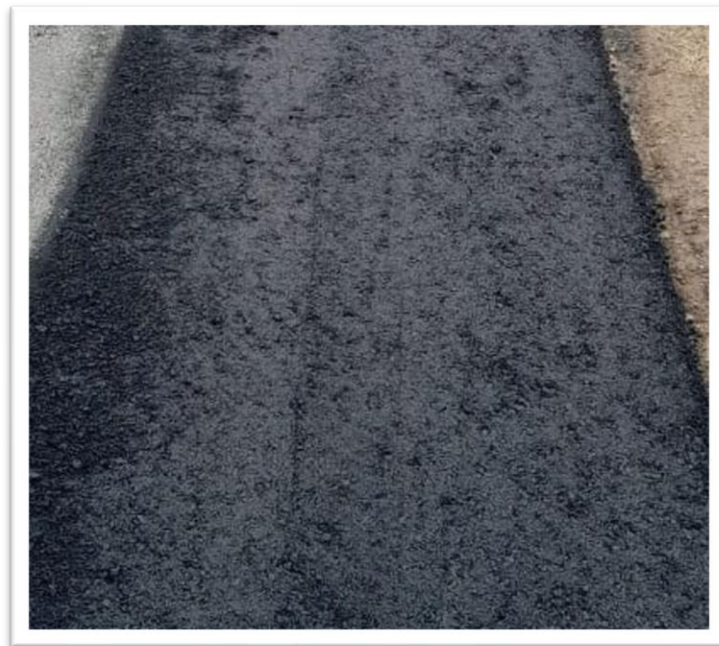
Figura 42. Mezcla asfáltica colocada con terminadora Amman aún no compactada.

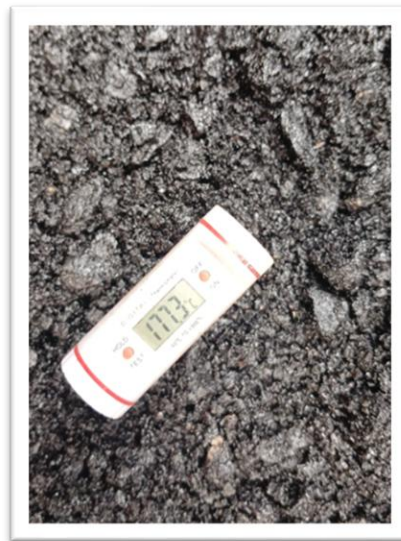
Figura 43. Temperatura de mezcla asfáltica en obra antes de ser corregido el causal.

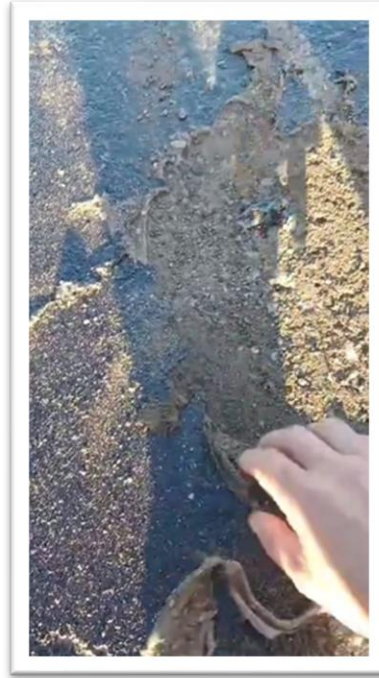
Figura 46. Riego de liga siendo levantado con la mano de un operario para mostrar adherencia.

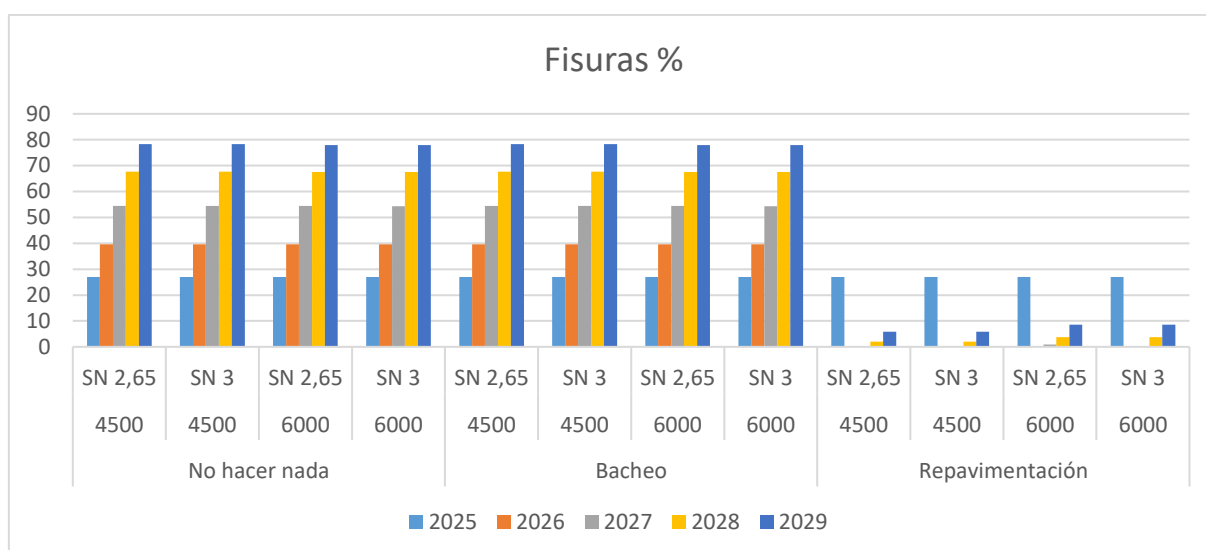
Figura 48. HDM 4 – Cuadro comparativo de % Fisuras

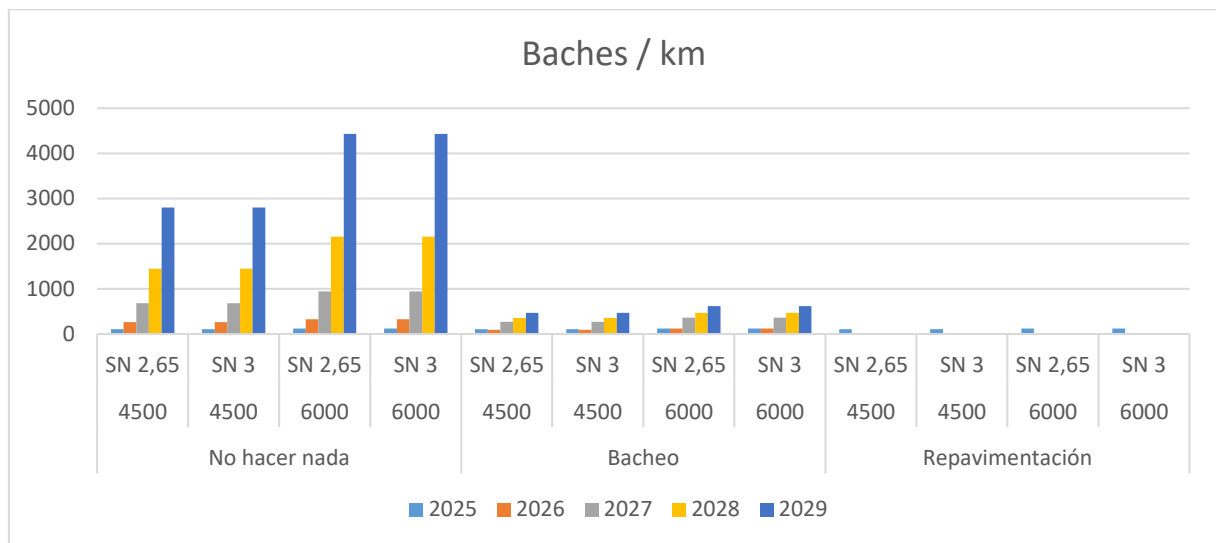
Figura 49. HDM4 – Cuadro comparativo Nro de Baches / km

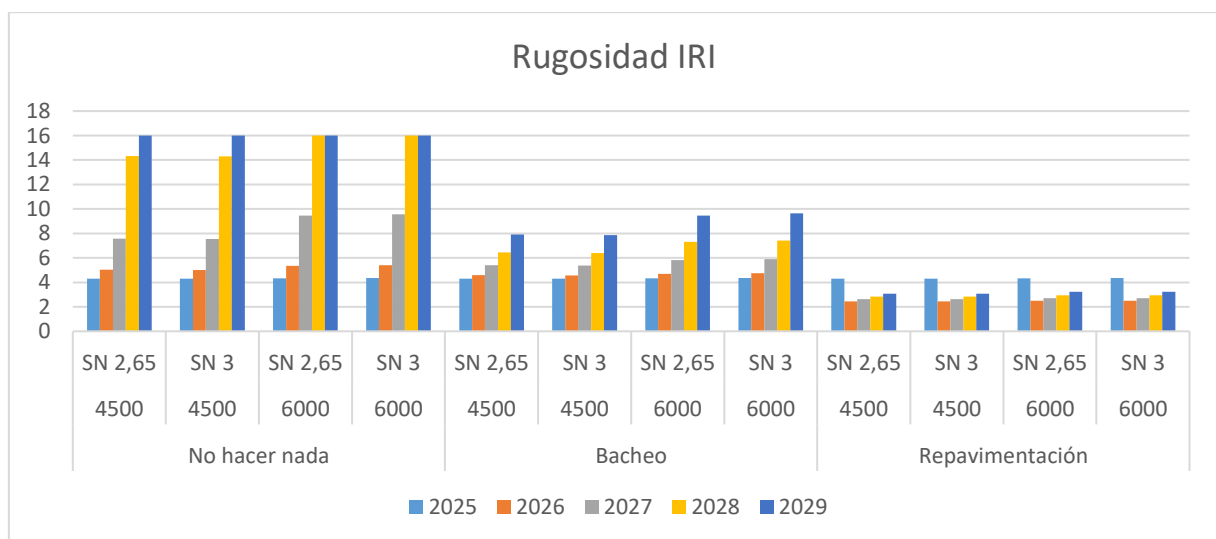
Figura 50. HDM4 – Cuadro comparativo Rugosidad IRI

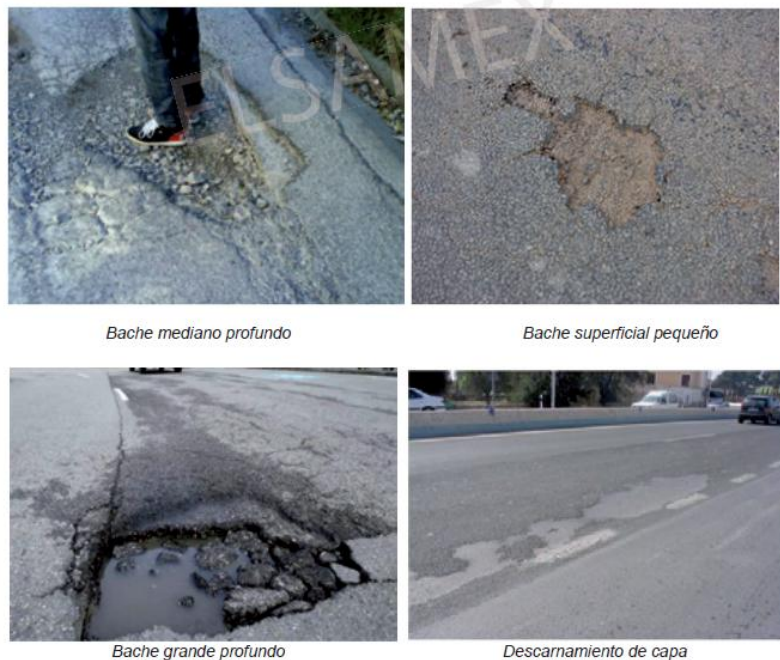
Figura 66. Evolución de un bache (LanammeUCR, Guía para inspectores para bacheo formal con mezcla asfáltica en caliente. Segunda edición., 2021)

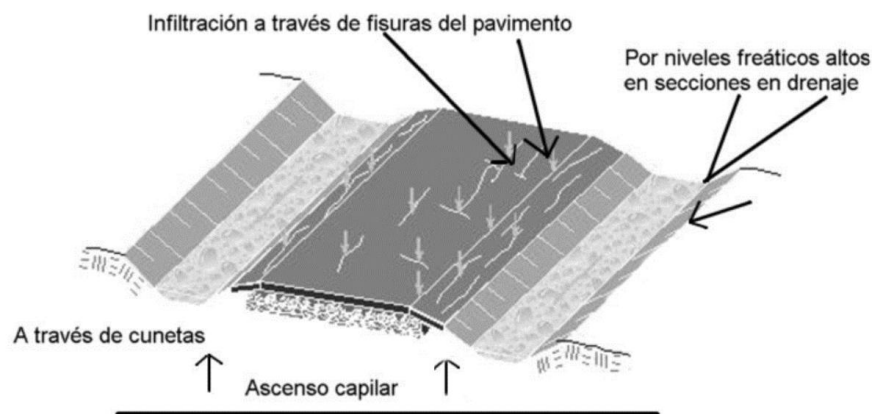
Figura 67. Mecanismos de infiltración de humedad (Blog: Pavimentos, s.f.)
