Caso clínico

Tratamiento Complejo para una Fractura Coronaria Severa

Karim del Valle Llahyah
Ernesto Radica
Domingo Radica
Martha Siragusa

Facultad de Odontología
Universidad Nacional de Rosario

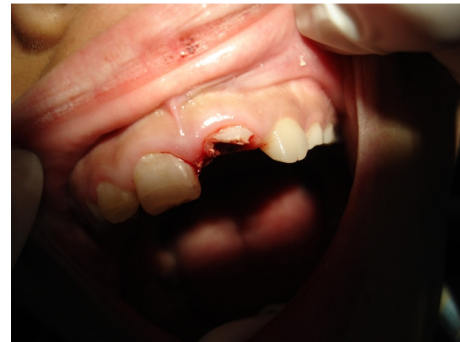
Foto 1

El paciente llega por sus propios medios y por ser menor acompañado de un adulto responsable. Presentaba la zona del labio superior algo edematizada. Su estado sistémico general sin ningún tipo de patologías preexistentes. El paciente relata que aproximadamente 15 días atrás recibió un golpe en la cara jugando al fútbol. El impacto de la pelota le ocasionó una fractura coronaria casi total de la pieza dentaria N° 21 con compromiso radicular. Se le practicaron algunas maniobras operatorias de urgencia siendo luego lo derivado a la Especialidad de Endodoncia con el respectivo carné con los datos del paciente y su historia actual de la pieza afectada. Se le había realizado extirpación pulpar parcial, colocación de hidróxido de calcio y reconstrucción de la corona con composite.

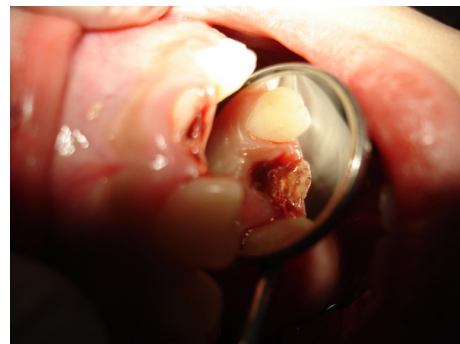
Foto 2

- a) de tejidos duros: abundante placa bacteriana generalizada en toda la boca en general. Ausencias de las piezas N° 84 y 85 y las piezas dentarias N° 16 y 26 presentan restauraciones con amalgama por oclusal sin filtraciones y bien selladas. Pieza N° 21 presenta restauración de plástica totalmente desadaptada.
- b) de tejidos blandos: encía de la pieza N° 21 lacerada, tumefacta y edematosa, por el golpe sufrido días atrás. Presenta labio superior lastimado. Mejillas, lengua y labio inferior sin particularidades. Se observa en la encía insertada de ambas arcadas por vestibular una pigmentación marrón clara de tipo congénita.

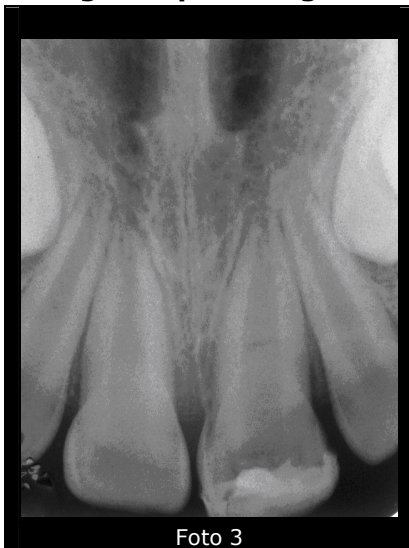
Se tomó una radiografía analógica de la pieza dentaria N° 21, utilizando la Técnica del Cono Largo. Se observó ensanchamiento del espacio del ligamento periodontal, con maduración apical incompleta pero próxima a concluir. La cámara pulpar amplia. Hacia distal la cresta alveolar se nota bastante difusa. Radiográficamente no alcanza a apreciarse la fractura pero se observa una zona más radiolúcida por mesial a la altura del tercio cervical y medio de la raíz, como un desplazamiento de la cortical alveolar que se observa discontinua y el espacio del ligamento muy ensanchado hacia mesial y central. La raíz en vías de maduración apical. Se prestó atención también a la pieza N° 11, y se mantiene en observación para ver como reacciona en apical, ya que también pudo haber sufrido ruptura de su paquete vasculo-nervioso por la cercanía a la pieza a tratar.

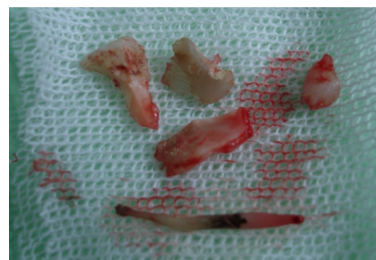
Foto 4

Tal como se observa en la fotografía, la pulpa dentaria se encontraba en un estado de isquemia con su estroma cohesivo, congestivo y en vías de descomposición.

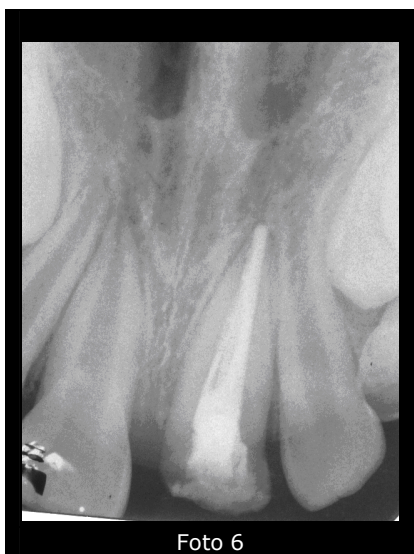
Foto 6

Se procedió a seleccionar el cono principal: N° 80 (que coincide con el instrumento memoria preestablecido durante la preparación quirúrgica). Se constató el ajuste en el conducto observando de mantener la longitud a 18 mm según las referencias ya establecidas. Luego se colocó en NaOCl para desinfectar la gutapercha y se procedió a la elección de los espaciadores, a los que se les colocaron topes de goma a 2 o 3 mm menos de la longitud de la preparación quirúrgica. Con un espiral de Lentulo en micro motor se llevó el cemento al conducto con mucho cuidado a la pieza dentaria N° 21, y luego se cementó el cono principal. Se fueron generando espacios con los condensadores de forma lateral hacia el lado de mayor diámetro de la pieza, en éste caso hacia distal, colocando tantos conos accesorios como

espacios se fueron generando hasta rellenar totalmente el conducto y no entraran más conos accesorios (Técnica de Condensación lateral en frío). Finalmente se calentó un instrumento Ladmore al rojo cereza y se cortaron los conos bien a la entrada del conducto para luego compactarlos con condensador vertical de forma manual con suave presión apical. Por último se realizó la limpieza de la entrada al conducto con torunda de algodón embebida en alcohol, eliminando también restos de cemento sellador. La cavidad de apertura se obturó con cemento de fosfato de zinc. Se toma la radiografía final. En ésta se observa un buen sellado a nivel apical, regular en la porción media y mesial del conducto. Buen sellado a nivel coronal con continuidad entre la gutapercha y el cemento de fosfato, lo cual me asegura contra posibles filtraciones.

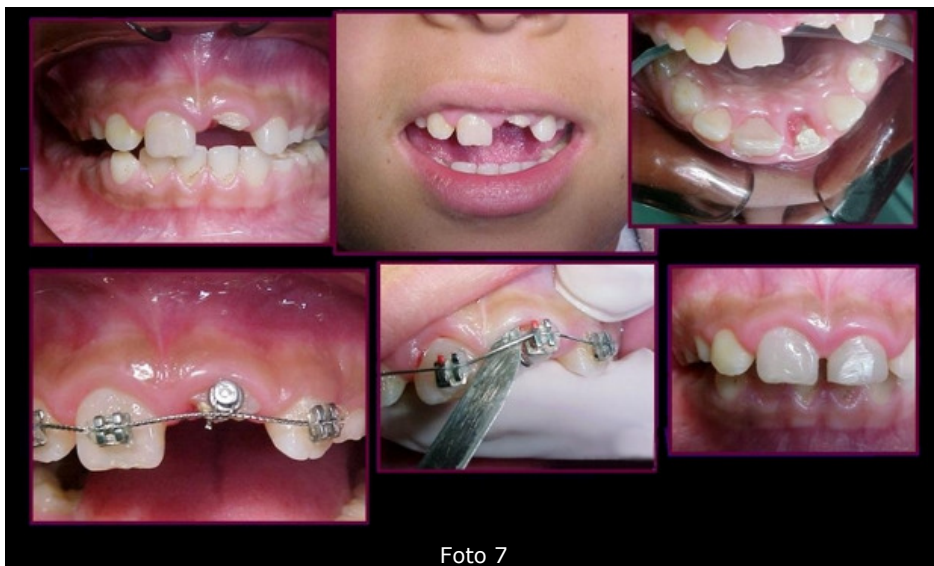
Foto 7

Lo primero que se realizó fue el grabado ácido de una pequeña superficie de esmalte que estaba al descubierto en la pieza Nº 21, se colocó un botón de ortodoncia que se fijó al polimerizar el composite y braquets en los dientes Nº 11,12 y 22. Dentro del conducto radicular se talló y se colocó un alambre de acero inoxidable. Se comenzó la tracción, primero con alambre y luego con goma elástica sin hacer ningún tipo de cirugía por lo cual se traccionó hacia coronal la raíz junto con el hueso. Luego se fue haciendo cada quince días una sindesmotomía para eliminar la adhesión de las fibras a la raíz por lo cual ésta fue emergiendo tratando de conseguir un espacio biológico para la futura reconstrucción. Esto se vio visible con el cambio del botón a un braquets (que es de mayor tamaño), y la posición de la papila interincisiva se conservó e incluso fue aumentado lo que nos dio una mejor estética. Provisoriamente se reconstruyó la parte coronaria con composite y la intrarradicular con fibra de vidrio. Se espera el desarrollo total del niño para recién poder realizar perno y corona definitiva.

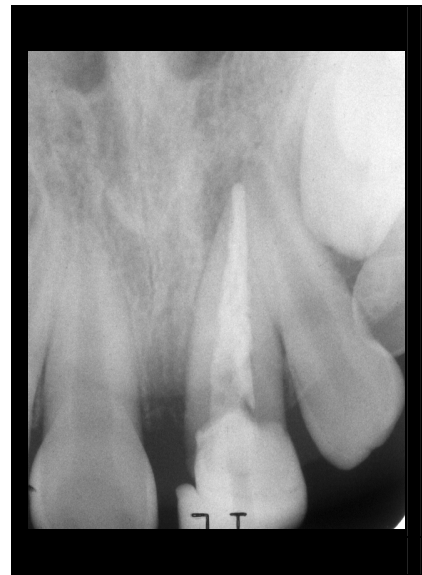
Primer control clínico-radiográfico: A los siete meses: Marzo 2011.

Luego de siete meses de realizado el tratamiento tanto endodóntico como ortodóntico y periodontal, el paciente asiste al control ya establecido. Mantenía en boca la restauración realizada con buena adaptación y estética bastante aceptable. El espacio biológico ocupado por la papila interincisiva se encontraba muy bien conservado, si tenemos en cuenta las características con las que llegó a la primera consulta luego del accidente. No presentaba dolor, fístulas, edemas o tumoraciones. Tampoco sintomatología a la percusión vertical y horizontal suave.

Radiográficamente se observa en apical una imagen radiolúcida que podría ser tejido en vías de reparación. Al observar la zona del ligamento periodontal donde había desplazamiento de la cortical alveolar hacia mesial y central se observa totalmente cicatrizado. La imagen radio paca de la restauración aparece bien adaptada por distal pero por mesial algo deficiente.

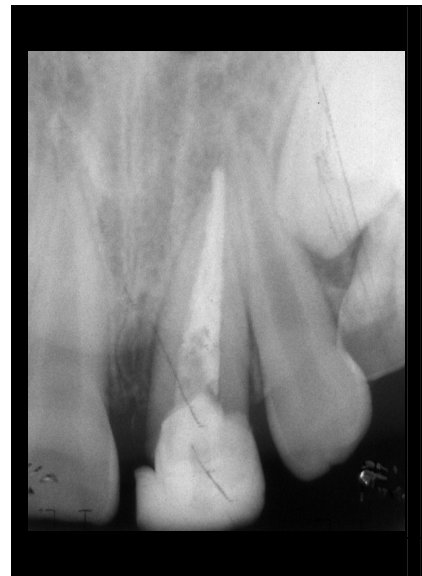
Segundo control clínico-radiográfico: Agosto 2011.

A un año de la obturación definitiva, el paciente se encuentra aún con la restauración estética realizada por los colegas en boca y en perfecto estado clínico biológico y funcional, tal como se había encontrado cinco meses atrás, en el primer control. No refiere sintomatología alguna, se encuentra en total normalidad clínica. Sin fístulas, edema, movilidad o tumoración.

La imagen radiográfica muestra en apical una visible mejoría de cicatrización y reparación. La restauración plástica se encuentra con las mismas características que el control anterior.

Se observa además la erupción ectópica del canino permanente impactando sobre el lateral N° 22, por falta de espacio al estar el canino temporario aún en boca. Para lo cual se lo deriva a la Cátedra de ortodoncia para su evaluación.

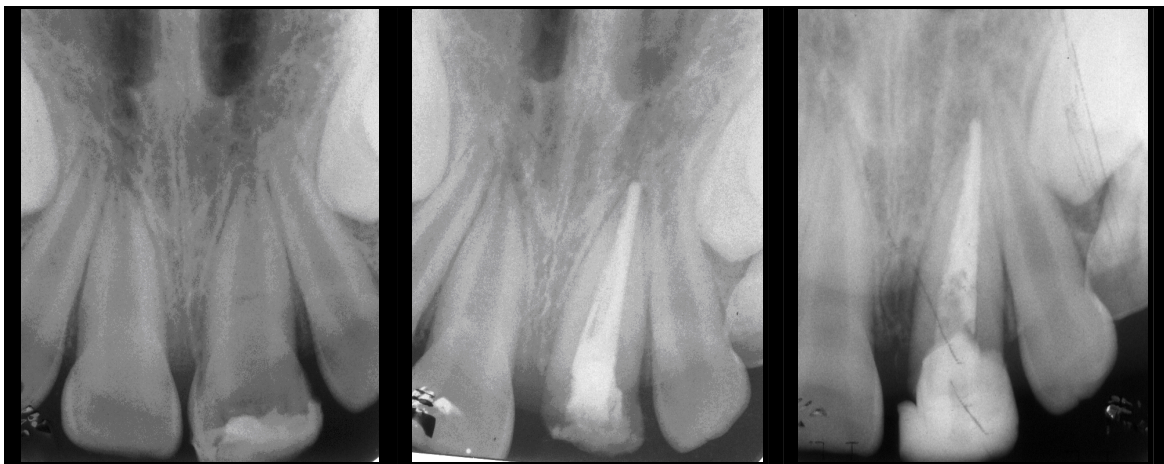
El paciente se encuentra sin sintomatología clínica, no se observan fístulas, movilidad, ni dolor a la masticación. A pesar de presentar una restauración provisoria se observan los tejidos gingivales en total normalidad y salud, y más aún la papila interincisiva se encuentra ocupando su espacio biológico devolviéndole estética.

Desde el inicio del tratamiento hasta el último control radiográfico se observa a nivel apical como el espacio del ligamento periodontal ha disminuido notablemente. La raíz fue madurando lentamente y se puede observar una línea de cierre que comienza a asomarse cerrando ya la raíz, llegando a su maduración y apicoformación. La imagen radiográfica del último control sugiere una lenta reparación a nivel apical donde no se aprecian signos de reabsorción ósea ni patología postratamiento. Las corticales alveolares parecen no recuperarse, aún se observan algo esfumadas donde hacia mesial de la pieza se observa más reabsorbida.
