**UNIVERSIDAD NACIONAL DE ROSARIO**  
**FACULTAD DE CIENCIAS EXACTAS, INGENIERIA Y AGRIMENSURA**  
**ESCUELA DE POSGRADO Y EDUCACIÓN CONTINUA**  
**ESPECIALIZACIÓN EN HIGIENE Y SEGURIDAD EN EL TRABAJO**

**TRABAJO FINAL**

Evaluación del cumplimiento legal de las condiciones de Higiene y Seguridad en el Trabajo, según la Ley N° 19.587/72 y su Decreto Reglamentario N° 351/79, en el área despostada del frigorífico JBS de Argentina S.A., ubicado en la ciudad de Villa Gobernador Gálvez y posterior desarrollo de un plan de mejoras.

**Autor:** Ing. SEBASTIAN NORBERTO ARMANDO

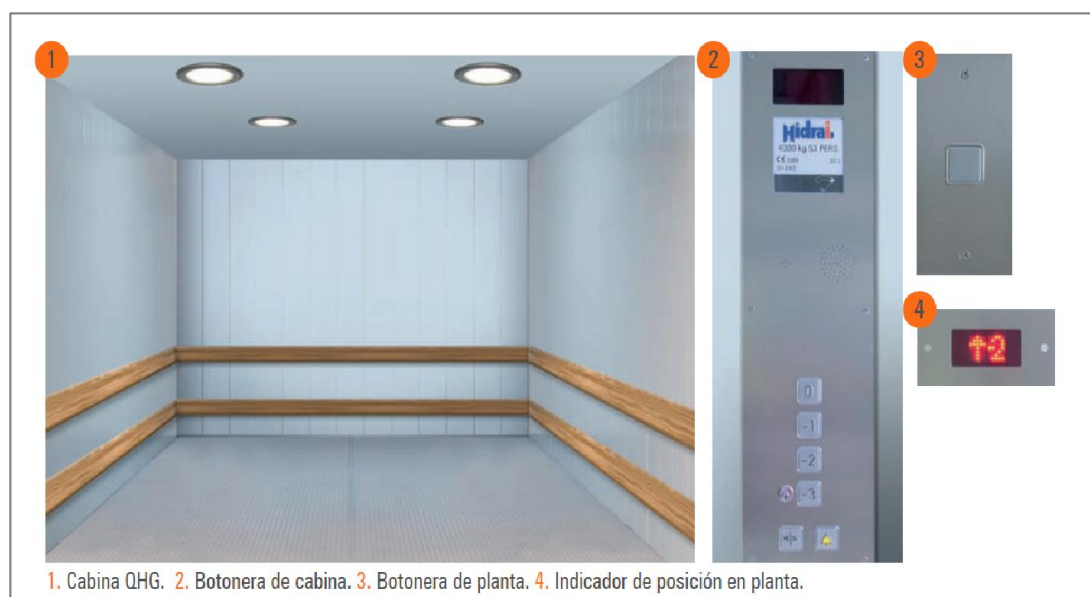
**Imagen Nº 12: Montacargas QHG de Hidral**

La planta cuenta en el área encajado de cortes un montacargas para elevar desde planta baja al primer piso donde se arman fondos y algunas tapas de productos a elaborar. El montacargas QHG de Hidral está diseñado para el transporte vertical de grandes cargas (hasta 4500 Kg). Además de contar con un sistema de antiderivas eléctricos para una nivelación automática que permite el enrasado perfecto del suelo durante el proceso de carga y descarga. En la puerta de PB y de primer piso se encuentra claramente identificada la carga máxima permitida. Se observan registros de un control mensual del equipo, por un técnico habilitado. El equipo cumple lo establecido en el Dec. 351/79 Cap. 15 art. 127.

- Paredes en chapa pintada en pintura epoxi.
- Puertas con acabado en pintura epoxi.
- Suelo en chapa estriada pintada con epoxi.
- Luminarias LED.
- Bandas protectoras en caño tubular de alta resistencia.
- Botonera en placa inoxidable con llavín de prioridad.
- Puertas de piso con acabados en pintura epoxi.
- Botonera empotrada en el marco de la puerta.
- Display de piso.
- Alimentación eléctrica: 400V ± 5% trifásica, 50/60 Hz.
- Velocidad: 0.2 m/seg
- Potencia eléctrica consumida: 24 Kw
- Superficie útil de carga: 14.6 m<sup>2</sup>
- Carga máxima permitida: 4500 Kg
- Posee parada de máximo nivel de sobrecarga en el sistema de fuerza motriz.

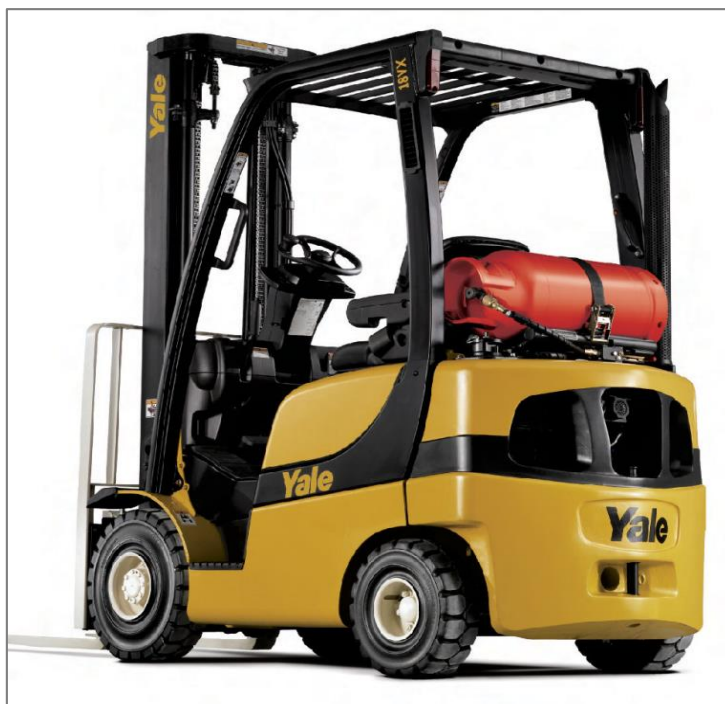
**Imagen N° 14: Auto-elevador**

El equipo cuenta con nuevo asiento de suspensión total FLM80 junto con el tren de potencia aislado proporciona los mejores niveles de vibración en todo el cuerpo dentro de su clase, con un valor de  $0,6\text{m/s}^2$ , asegurando que el conductor siga manteniendo su confort y productividad a lo largo de todo el turno de trabajo y ayudando a reducir su fatiga, así como sus dolores y molestias.

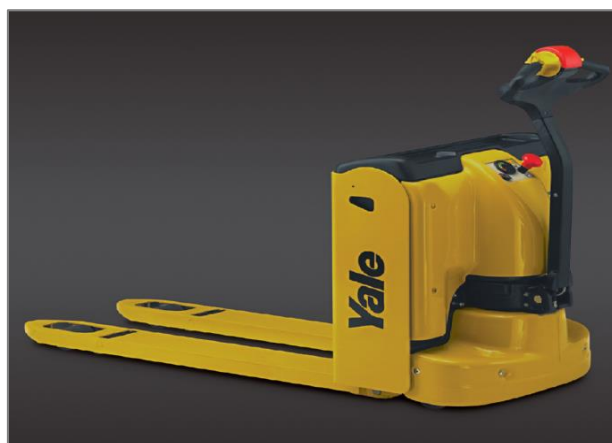
**Imagen N° 15: Carretilla eléctrica**

El ergonómico cabezal del timón y el brazo de éste, que está montado en posición baja, ofrecen un confort excelente para el carretillero. Longitud compacta del cabezal de potencia y velocidad de deslizamiento para conseguir una maniobrabilidad excelente. Cuenta con bocina, parada de emergencia y posee inscripción de carga máxima admisible (1500 Kg).

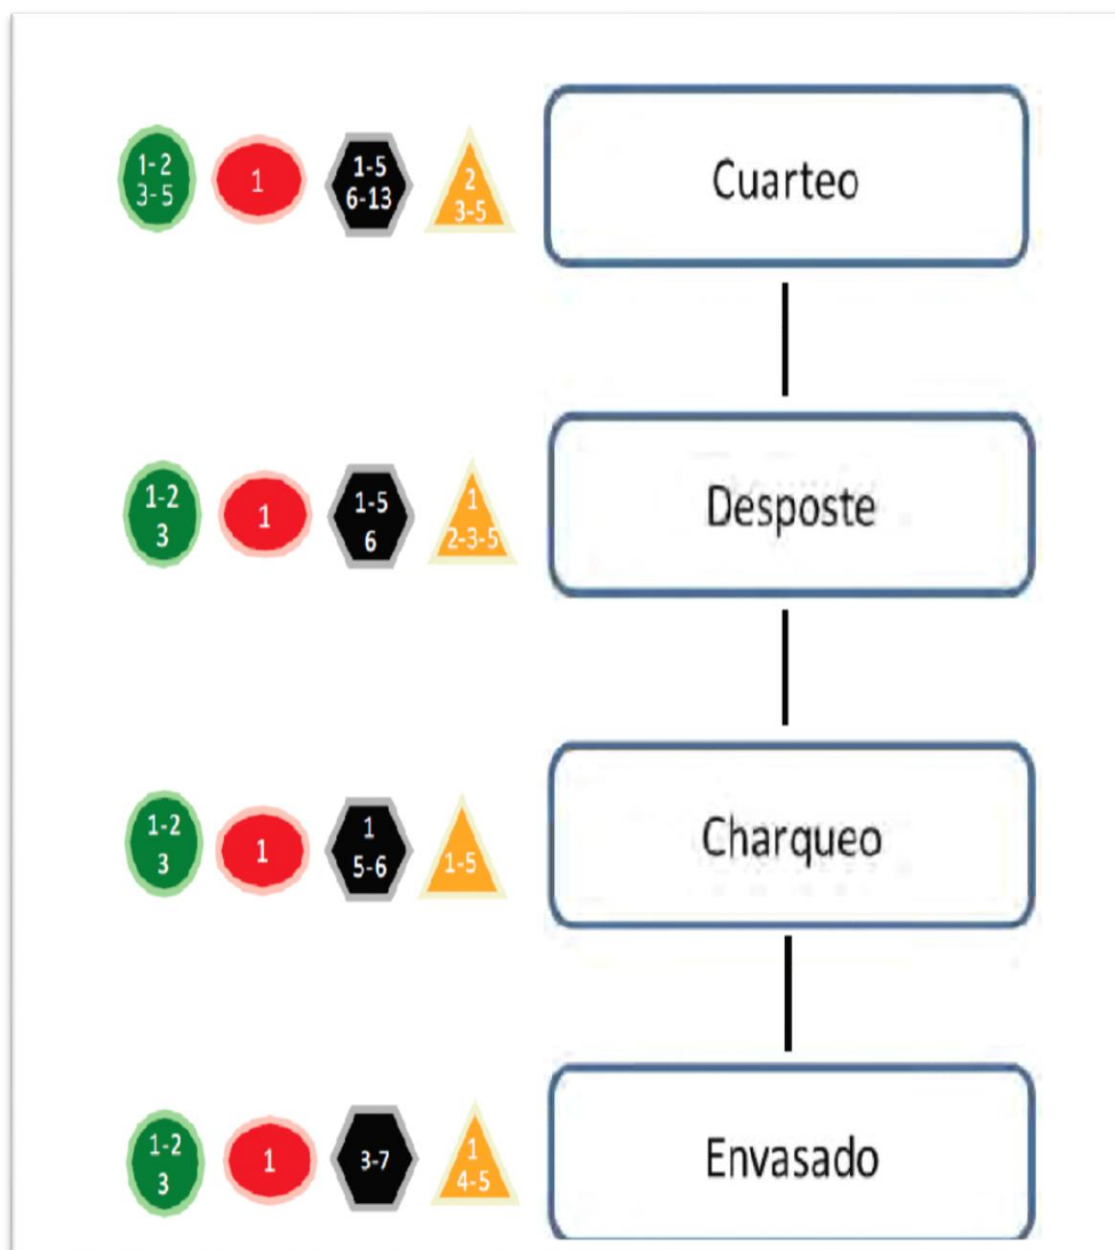
Imagen N° 17: Referencias del mapa de riesgo y las zonas del departamento despostada donde se aplica

En la imagen N° 17 se exponen las referencias del mapa de riesgo y las zonas del área despostada donde se aplica. Luego se presenta el mapa de riesgo elaborado con el estudio para el área despostada (Imagen N°18).

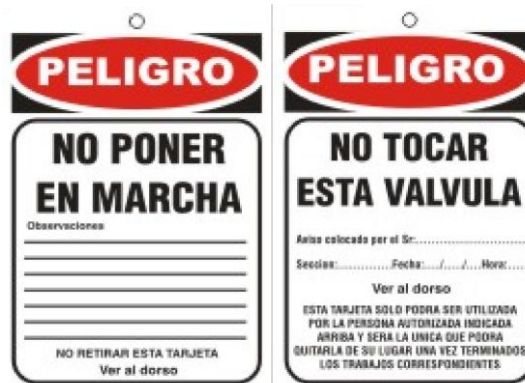
### Tarjetas

En aquellos trabajos en los que el peligro pueda provenir de la manipulación indistinta de válvulas ubicadas en distintos lugares, a cada una de ellas deberá colocar la tarjeta de “Peligro NO TOCAR ESTA VALVULA”.

Estas tarjetas deben colocarse antes de la iniciación de los trabajos, y retirarlas con la finalización de las tareas o cuando el riesgo se haya disipado.

Ninguna persona podrá accionar o autorizar el accionamiento de válvulas, comandos o interruptores si existe una o más tarjetas. En caso imprescindible, deberá contactarse con el apellido que figure en o las diferentes tarjetas.

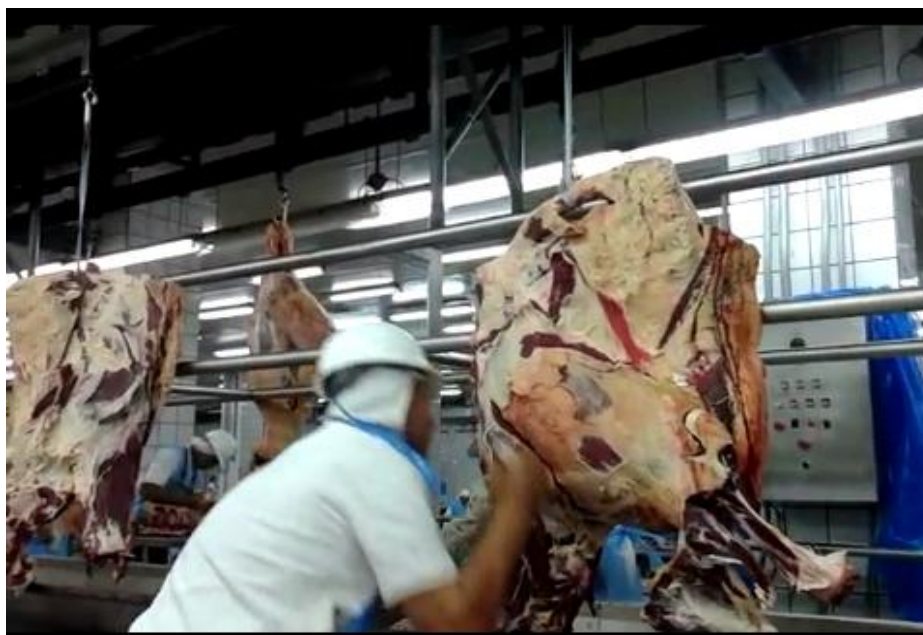
- Eventualmente empuja la pieza colgada haciendo una fuerza horizontal de 2 kg.

El tiempo promedio empleado en la tarea es de 57 segundos. La cuchilla y el gancho tienen una empuñadura adecuada.

**Duración:** el ciclo de trabajo es de 57 segundos.

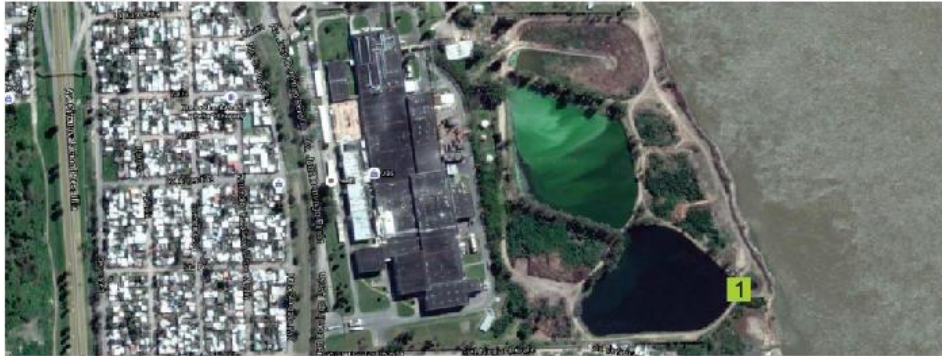
1 Sector de muestreo

El muestreo se llevó a cabo en el sector de descarga de la laguna de estabilización al cuerpo receptor (Río Paraná).

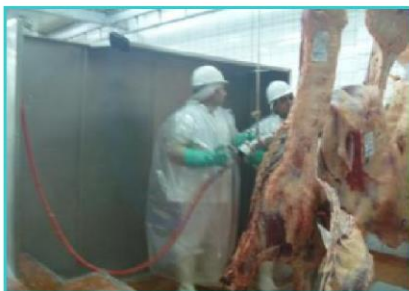
Puesto 1: Cuarteo / Sierra de Cuarteo

1	Parámetros	Eje x	Eje y	Eje z	Cuarteo / Sierra de Cuarteo
	Aeq $\text{m/s}^2$		0,057	0,058	
Sumatoria/valor ponderado $\text{m/s}^2$		0,092
