II. 1 Introducción

II.2 Contaminación del Arroyo Saladillo

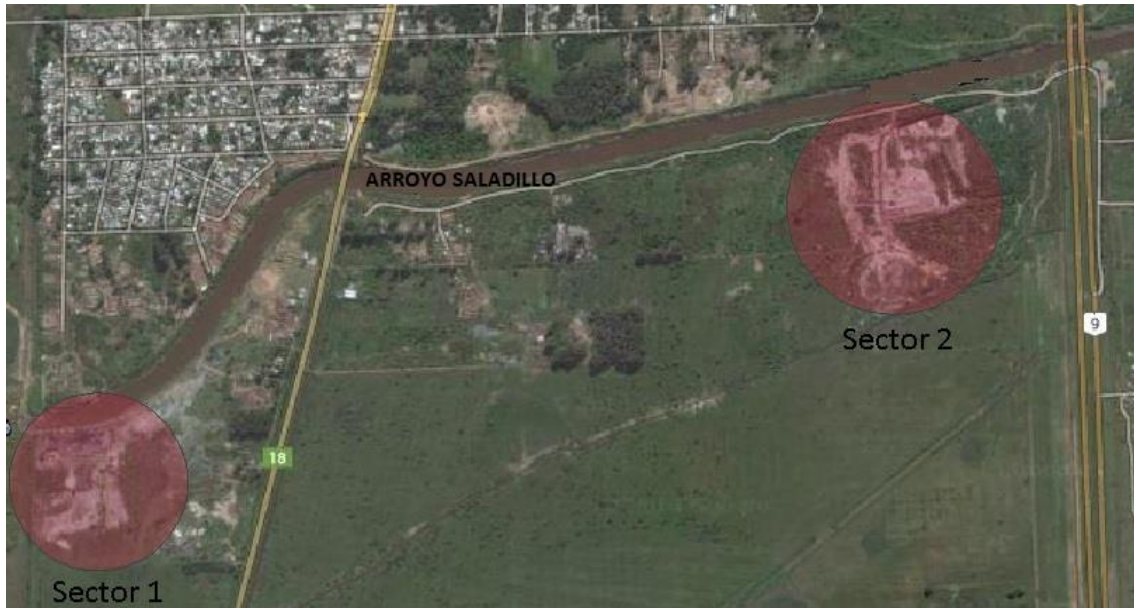
Figura 25: Ubicación de basurales a cielo abierto

Como se observa en la anterior imagen hay dos sectores de importante extensión donde se acumulan y arrojan residuos domiciliarios, que afectan directamente en la calidad de las aguas del curso y la situación ambiental de las áreas son críticas. El primer sector se encuentra ubicado en el extremo Noreste del distrito de Piñero, en las inmediaciones del Arroyo Saladillo y la Ruta Provincial Nº 18. En este lugar surgen focos de incendio permanentemente. El sector dos se encuentra emplazado en el distrito de Villa Gobernador Gálvez al Oeste de la Ruta Nacional Nº 9. Además existen numerosos lugares de depósito de residuos de menor magnitud, un claro ejemplo se encuentra lindero al cauce del arroyo a la altura de la cascada.

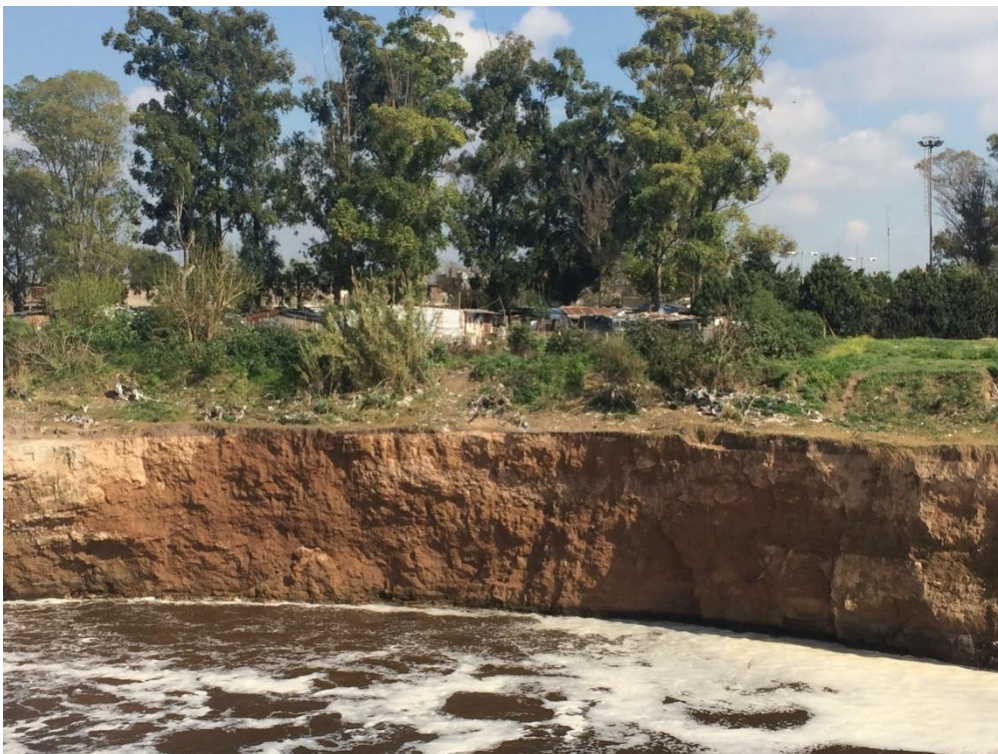
Figura 29: Pared del Arroyo en las cercanías de la cascada

En varios tramos del arroyo, brazo activo y brazo seco, la orientación local de las paredes de las barrancas coinciden con los rumbos de las diaclasas, indicando que el talud vertical de la Formación Saladillo está controlado estructuralmente, al menos en esos tramos. En partes de los ensanchamientos en forma de circo, se observa que la pared erosiva tiene diseño escalonado, controlado también por las fracturas tectónicas.

Las acciones de cavitación y de abrasión agrandan la cavidad de la fosa y producen taludes que provocan el desplome de la pared del salto, resultando en una

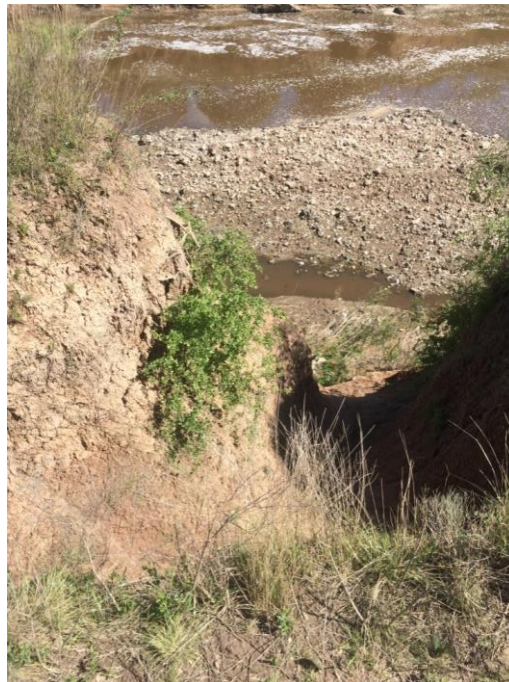
Figura 30: Cárcava tomada en las cercanías del salto

En el área que comprende la cascada se observan cárcavas producto de la erosión del suelo y lavaje pluvial, el origen de las mismas es principalmente natural, relacionado sin duda al proceso de subfusión, desplome, y retroceso del salto de agua.

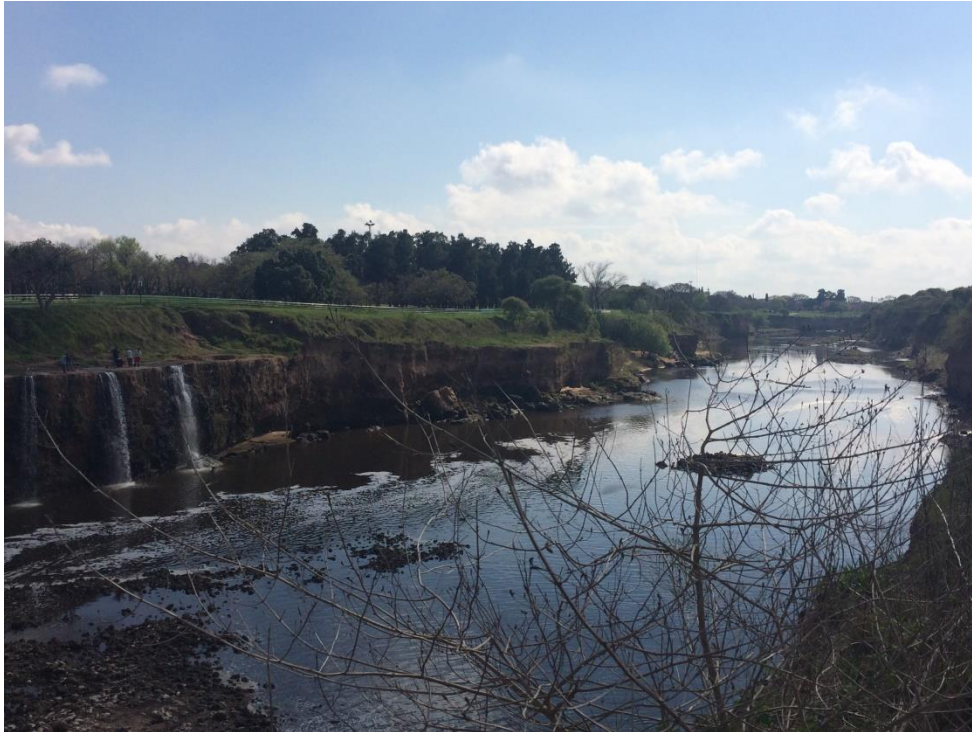
Figura 31: Fotografía donde se observan las barras del canal

En el canal activo se encuentran barras de canal, son formas de transporte que se modifican en cada creciente, cuando finaliza uno de estos períodos, la barra queda emergida.

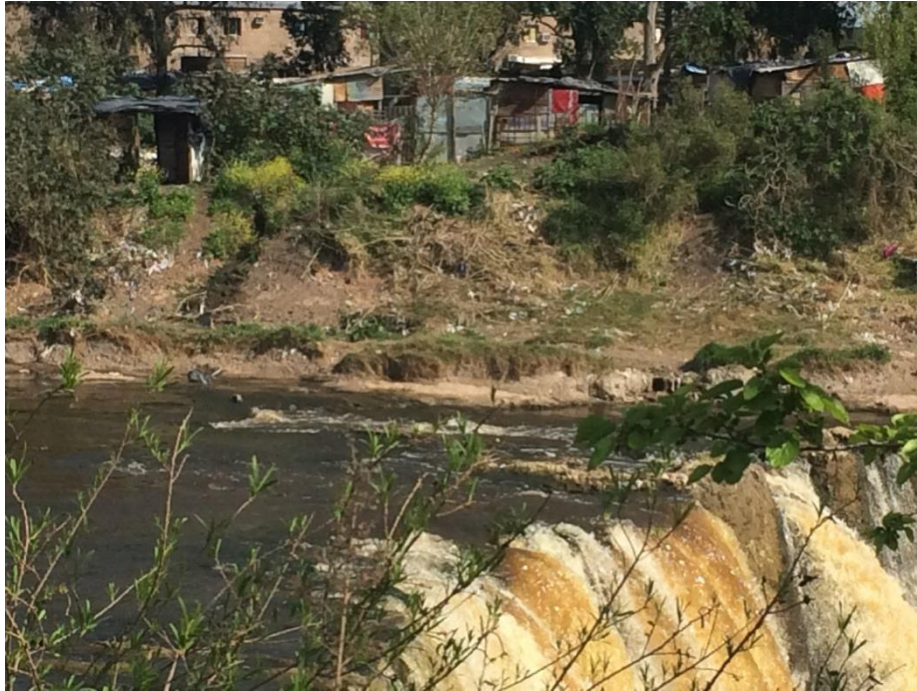
Figura 32: Cercanía entre la cascada y los asentamientos

Las principales problemáticas que atrae este fenómeno están vinculadas con acontecimientos antrópicos como ser la ubicación de los asentamientos irregulares en las cercanías de la misma, que en caso de producirse una crecida como las ocurridas en los últimos años podría llegar a desmoronar sus viviendas. Podemos observar en la fotografía tomada la cercanía entre la cascada y los hogares.

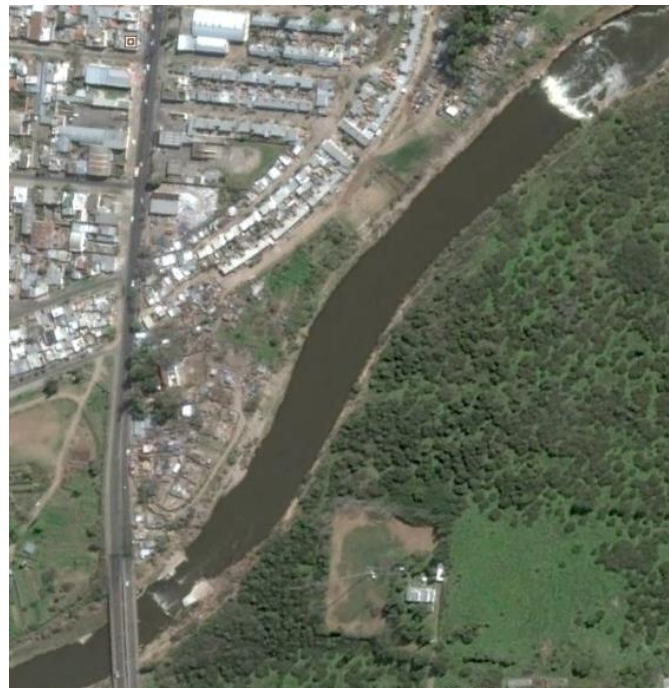
Figura 33: Distancia actual entre el puente Ayacucho y el salto

Otro problema que puede ocasionarse si la cascada sigue avanzando en sentido aguas arriba hacia el Oeste es la potencial caída del puente Ayacucho ubicado a la altura de Circunvalación aproximadamente a 550 metros de la ubicación actual del salto.
