IV. 1 Elaboración de modelos topográficos

IV.1.1 Modelo digital del terreno

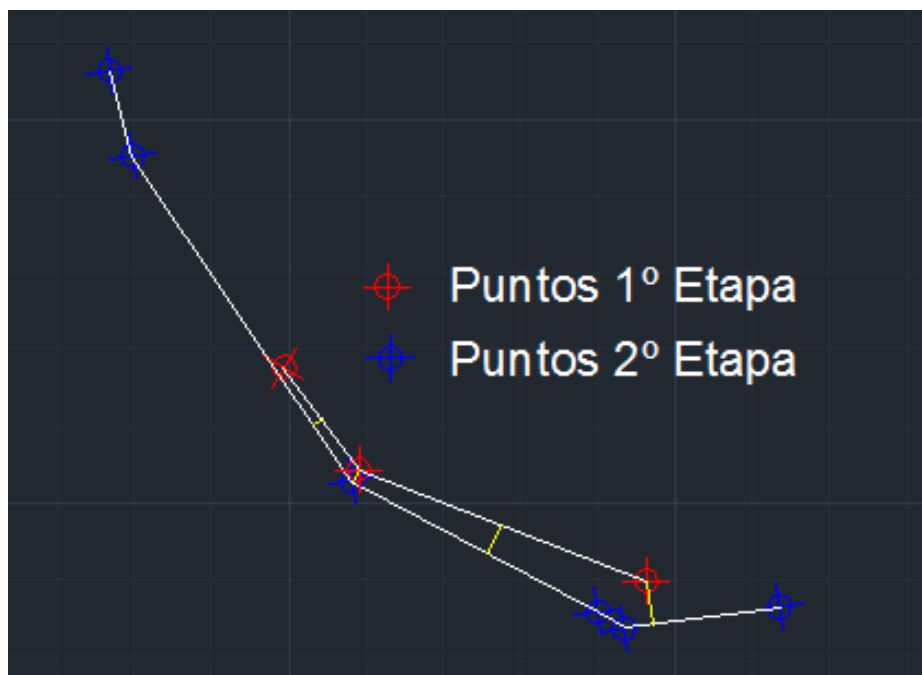
A partir de los puntos medidos sobre la cascada en ambas etapas de campaña se trazó la forma de la cascada de manera tentativa en el software Auto Cad. Posteriormente dibujando normales entre las dos figuras generadas se obtuvieron los distintos corrimientos.

Figura 54: Captura del software AutoCad

Debido a que la cascada no presenta una forma definida, los desmoronamientos y por consiguientes los desplazamientos no son similares a lo largo de la misma. Se distingue que en el margen Sur se produjo mayor desmoronamiento de material, llegando a un desplazamiento máximo de aproximadamente 5 metros.

En el sector medio de la cascada los corrimientos son muy inferiores llegando a un desplazamiento del orden de medio metro.

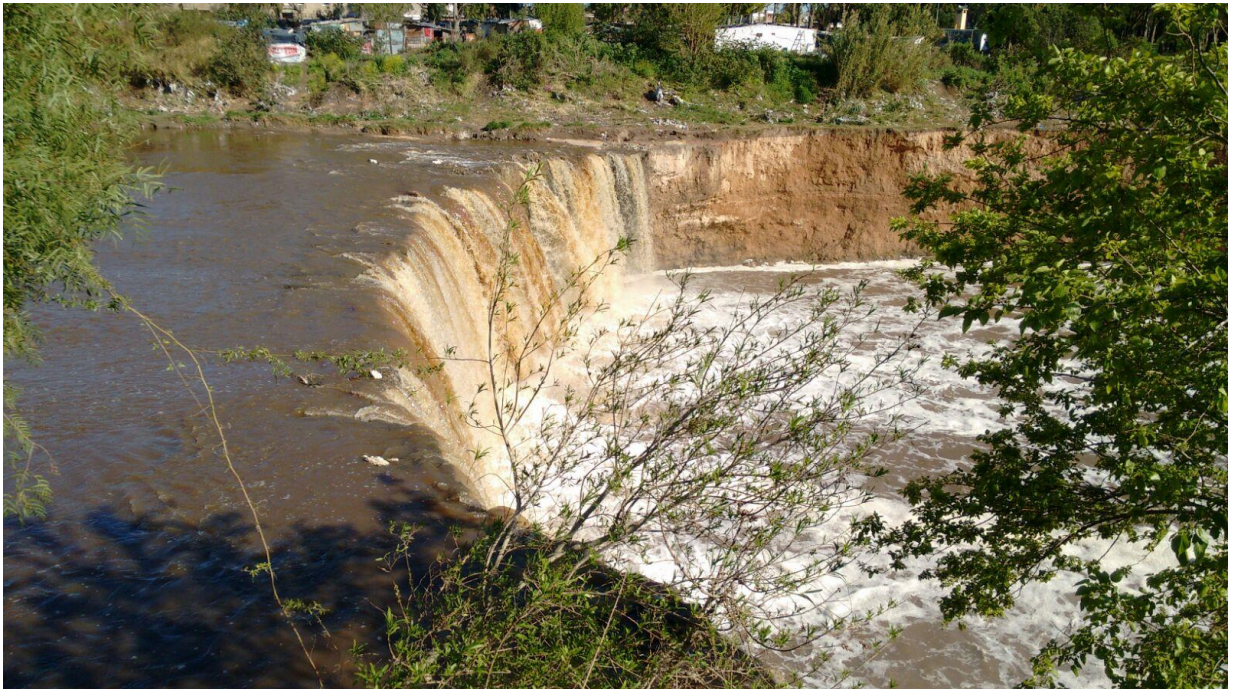
Figura 55: Fotografía de la cascada capturada en el mes de Octubre 2015

A partir de las mediciones efectuadas en las dos etapas se evidencia claramente que la cascada ha sufrido pequeños desmoronamientos generando desplazamiento de la misma. Esto se debe al proceso de erosión retrogradente característico de la geoforma en estudio.

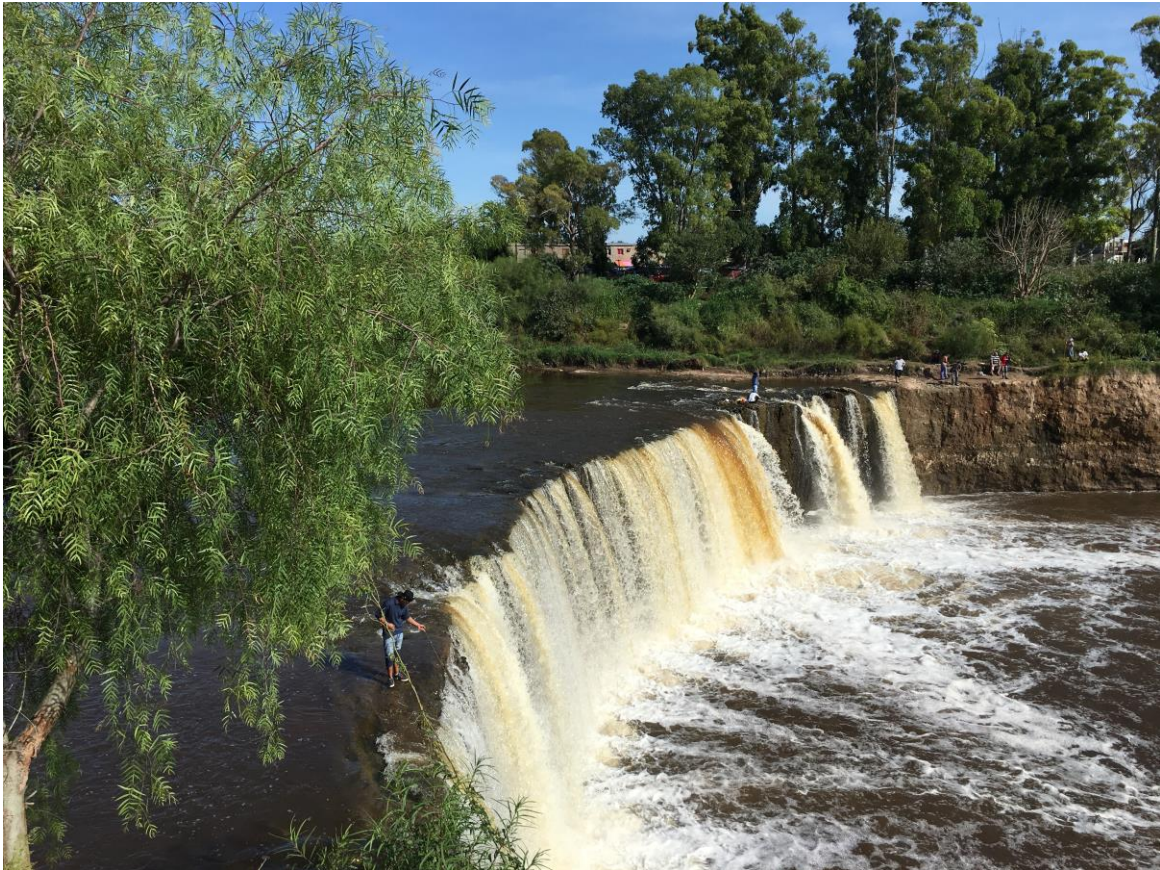
Figura 56: Fotografía de la cascada capturada en el mes de Marzo 2016

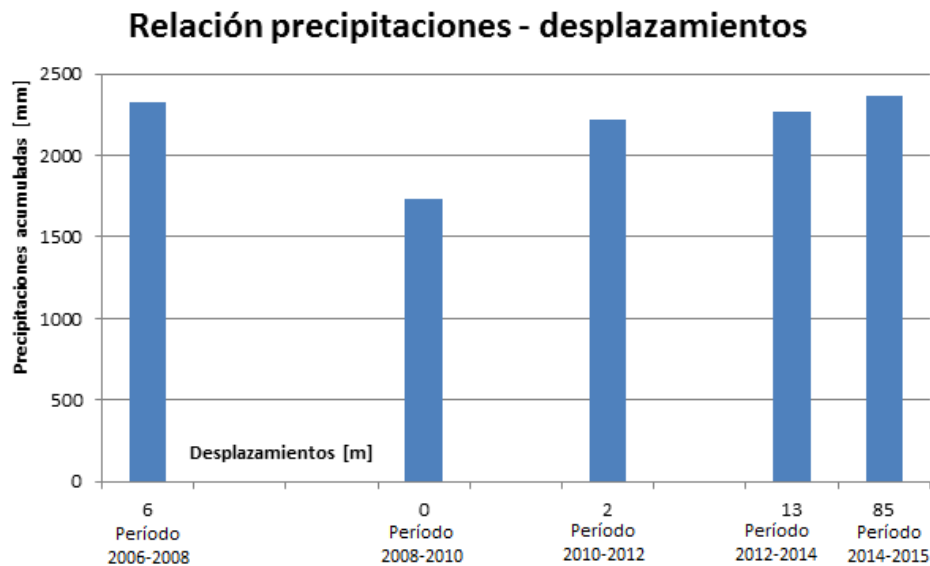
Al relacionar estos valores con las precipitaciones registradas en dichos períodos observamos que si bien en el período 2008-2010 se registró la menor cantidad de milímetros no se evidenció un desplazamiento visible gráficamente, entonces no se puede establecer una relación directa entre milímetros caídos y corrimientos.

Figura 57: Gráfico de barras, relación precipitaciones – desplazamientos.

Consideramos que la relación entre los desmoronamientos que sufre la cascada está directamente relacionada con la intensidad de las lluvias, generando un aumento considerable del caudal del arroyo en poco tiempo, y la posición de los materiales de la Formación Saladillo.

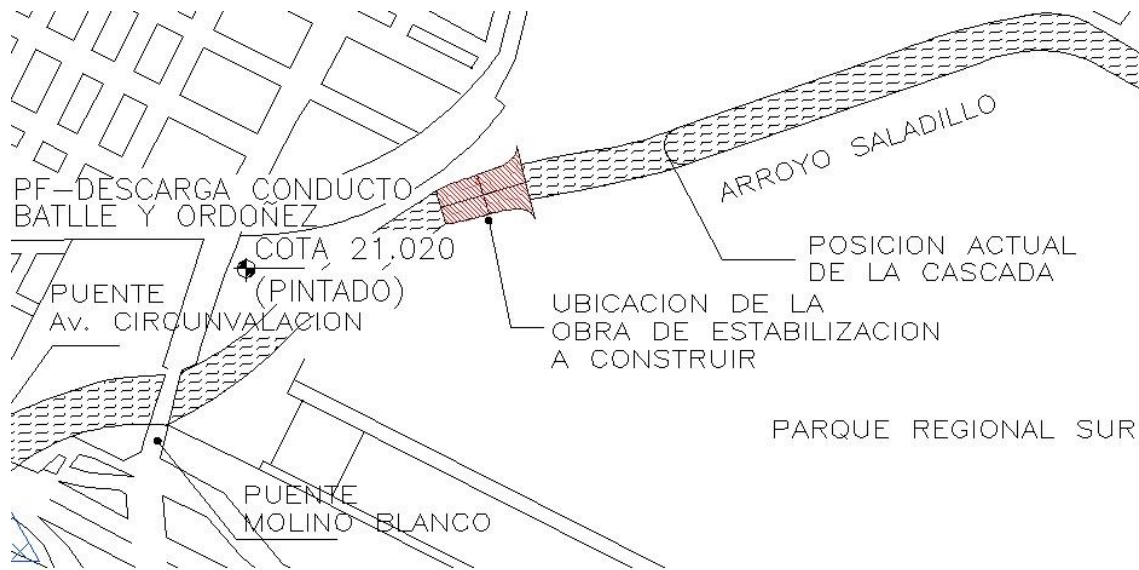
Había dos alternativas planteadas, la primera era una rápida con estructura disipadora con régimen de superficie, y la segunda un vertedero con variantes para la estructura disipadora. Por razones de ventajas y desventajas, se decidió que la primera opción era la mejor. Esta alternativa consiste en una rápida de 70 metros de base de fondo, un canal de entrada de transición de 30 metros y una estructura disipadora de trampolín con remolino inferior.

Figura 58: Ubicación de la obra de estabilización, plano confeccionado por la Provincia de Santa Fe

El proyecto similar al del año 1995 pero con algunas modificaciones se trataba de una estructura disipadora del tipo de remolino de eje horizontal sumergido. Estaba constituido por una transición de entrada y canal de ingreso, una caída con perfil del tipo de un vertedero de altura 0, una platea horizontal donde se disipara la energía y una transición de salida con sus muros de ala, y la transición flexible entre la estructura de hormigón armado y el lecho del arroyo.
