Este trabajo es resultado de los hallazgos realizados en el PID: Relevamiento y catalogación del patrimonio construido del Ferrocarril de la Cía. General de Bs. As. en territorio santafesino, radicado en la FAPyD-UNR, que continuando con la investigación sobre la edilicia de los ferrocarriles franceses que operaron en Santa Fe, intenta identificar las peculiaridades que más allá de lo edilicio, no han sido suficientemente estudiadas y constituyen en conjunto un fenómeno diferente al de las empresas de capital británico a las que se ha dedicado mayormente la historiografía.

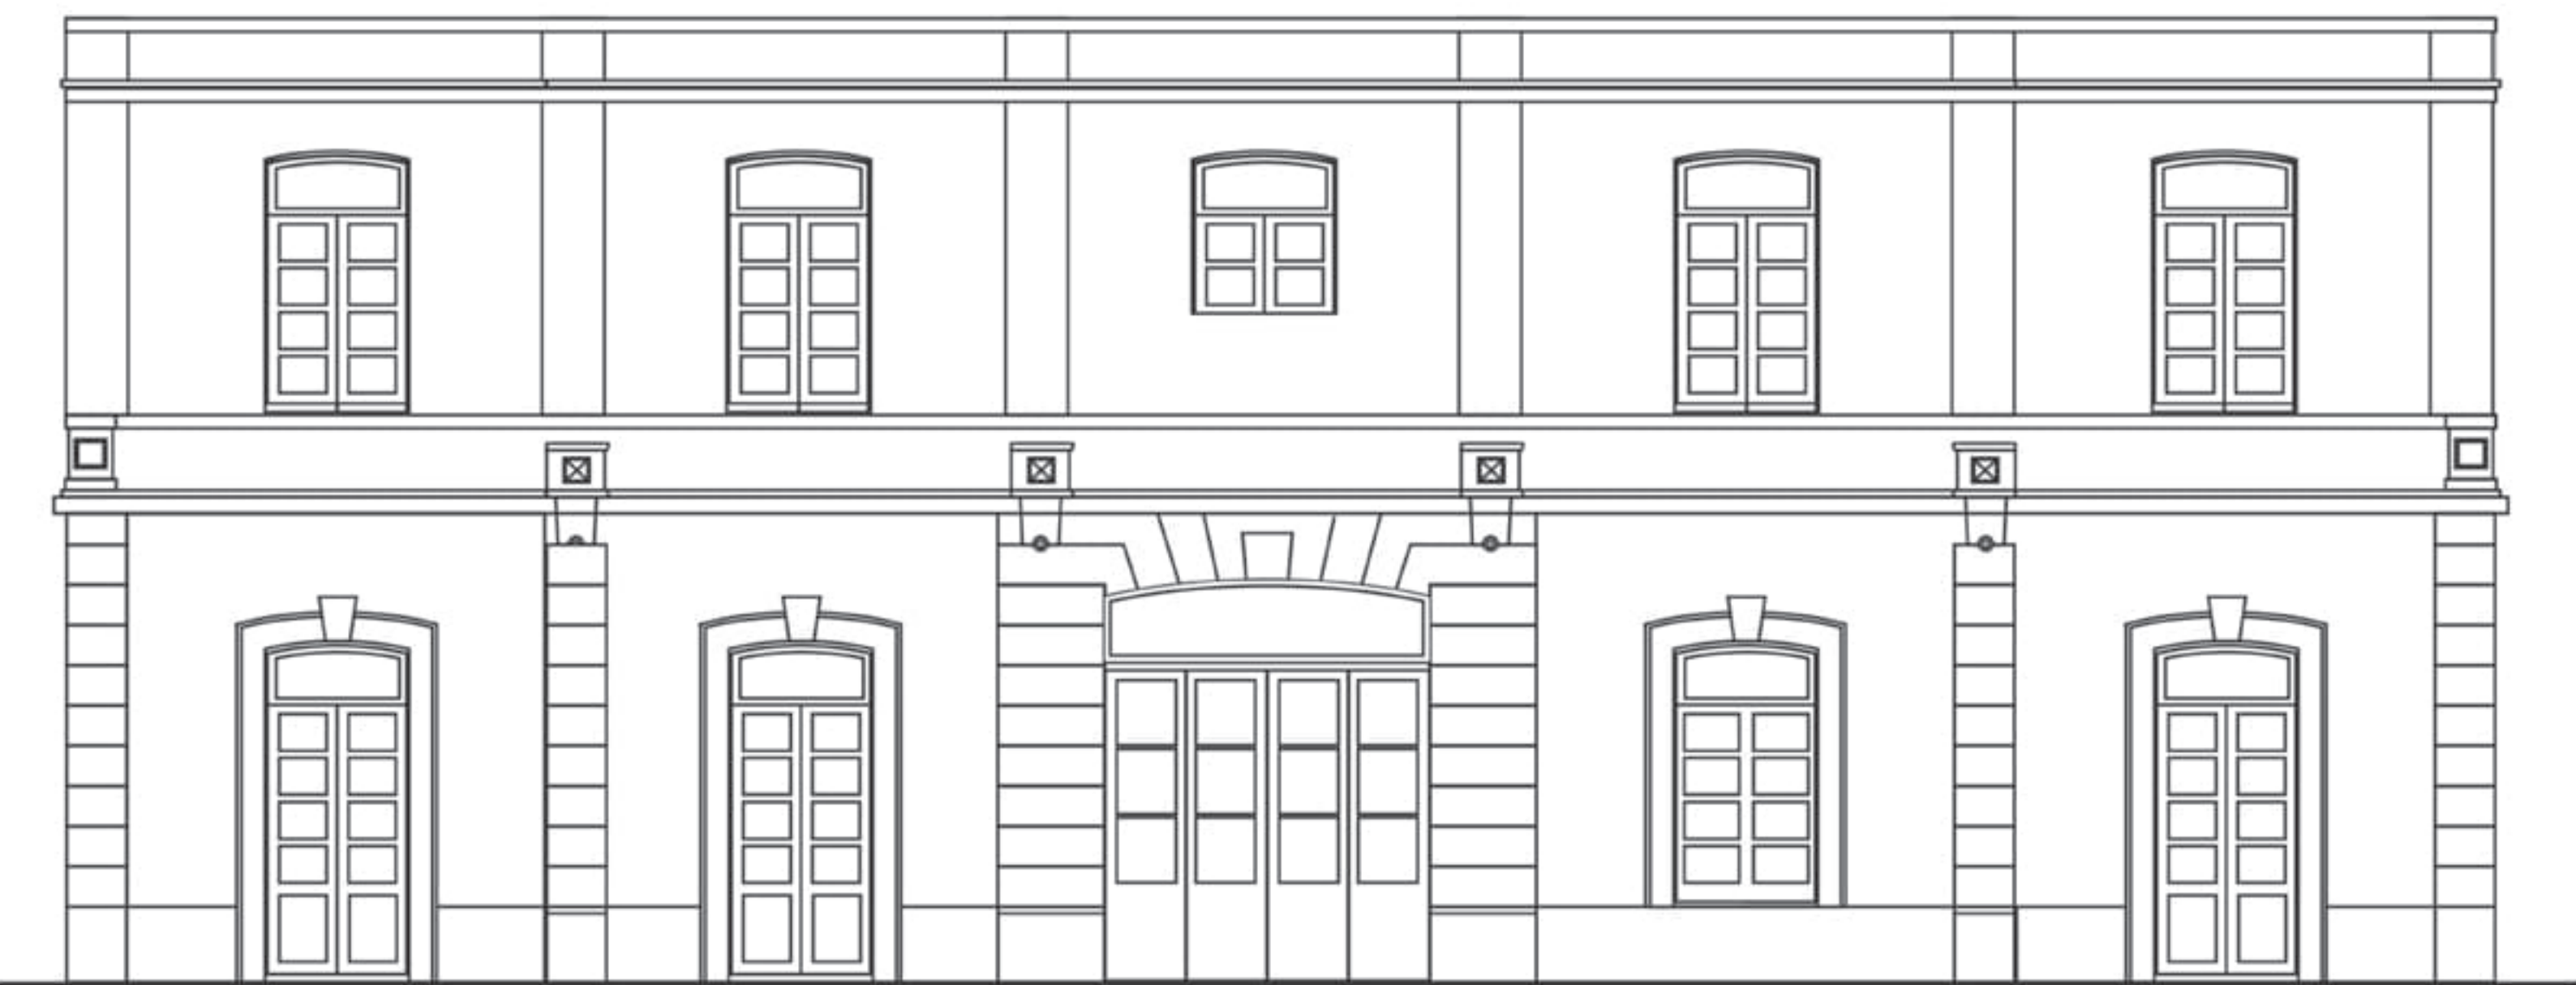
Figura 4: Reconstrucción de la probable fachada de la estación La Bajada luego de las modificaciones. Elaboración propia a partir de una fotografía publicada en el diario La Capital (1961) y de material audiovisual al momento de su demolición (ver figura 6).

Las cuatro décadas que operó la compañía general de Buenos Aires estuvieron signadas por acontecimientos que impactaron fuertemente en la economía mundial y de manera sustantiva en la economía argentina. Asimismo, la discrepancia entre el uso proyectado y la operación real del ferrocarril significó que la que debía ser una magnificente estación terminal (figura 1), imagen de la empresa en Rosario -para entonces segunda ciudad de la república-, nunca llegara a concretarse (figura 2), en tanto la estación La Bajada, que surgió como una estación de tercera categoría adjunta a una importante playa de triaje (figura 3 y 5), requirió ampliar su estación e incorporar algunas construcciones auxiliares para poder sustentar el aumento de la demanda (figura 4 y 6).

Otro hecho particular se verifica en la estación La Bajada, que en el ingreso a Rosario operaba principalmente cargas, y donde en sus inicios la CGBA instaló una playa de triaje y maniobras. Para 1917 esta estación, que respondía a las estaciones de 3ª categoría, requirió por el volumen de operaciones adicionar más vías y ampliar su edificio, desdoblándose para atender separadamente pasajeros y carga. Dicha intervención dio lugar a un edificio único, con ciertas similitudes al modelo de 2ª pero mucho más austero, en el que se diluyen las particularidades que distinguen la edilicia de la CGBA, y que fue finalmente dinamitado hacia 1961 para permitir la ampliación de la Av. Uruburu.
