CARACTERIZACIÓN ESTRUCTURAL DE MATERIALES CON LIGANTES HIDRÁULICOS EN PAVIMENTOS FLEXIBLES

TESIS DE MAESTRÍA

Maestría en Ingeniería Vial
Facultad de Ciencias Exactas, Ingeniería y Agrimensura
Universidad Nacional de Rosario

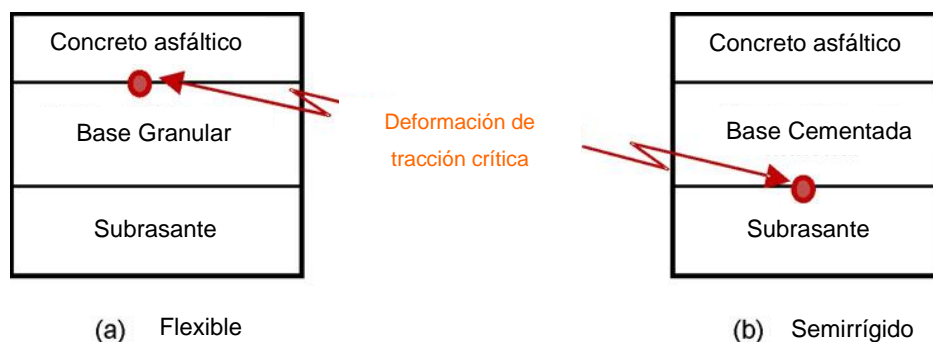
Imagen n° 4: Punto donde se encuentra la tensión crítica en un pavimento flexible (a) y uno semirrígido (b) (Flintsch, Diefenderfer, & Nuñez, 2008) [19].

Esta rigidización de la base, permite resistir esfuerzos de tracción y dan al material un módulo elástico relativamente elevado, mejorando también el reparto de cargas sobre la capa inferior o Subbase (Imagen n° 4).

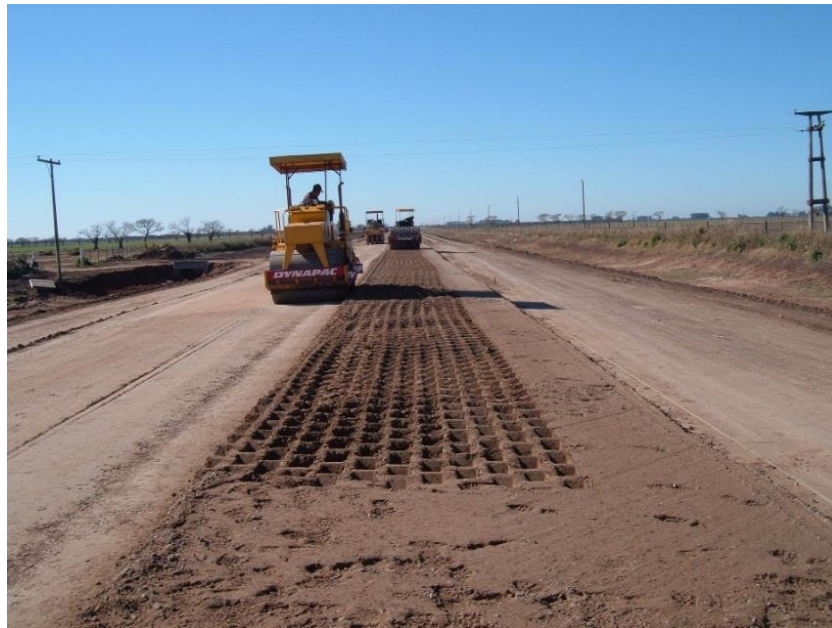
Imagen n° 7: Compactación base cementada. (Fuente: Archivo Dirección Obras DPV Santa Fe)

Terminado el mezclado, se compacta (Imagen n° 7) y se ejecuta un correcto terminado, cuidando de no excederse de un plazo de 3 horas del momento de mezclado. Esto se debe a que como toda obra en la que interviene el cemento, al entrar en contacto con el agua se inicia un proceso irreversible de fraguado y endurecimiento.

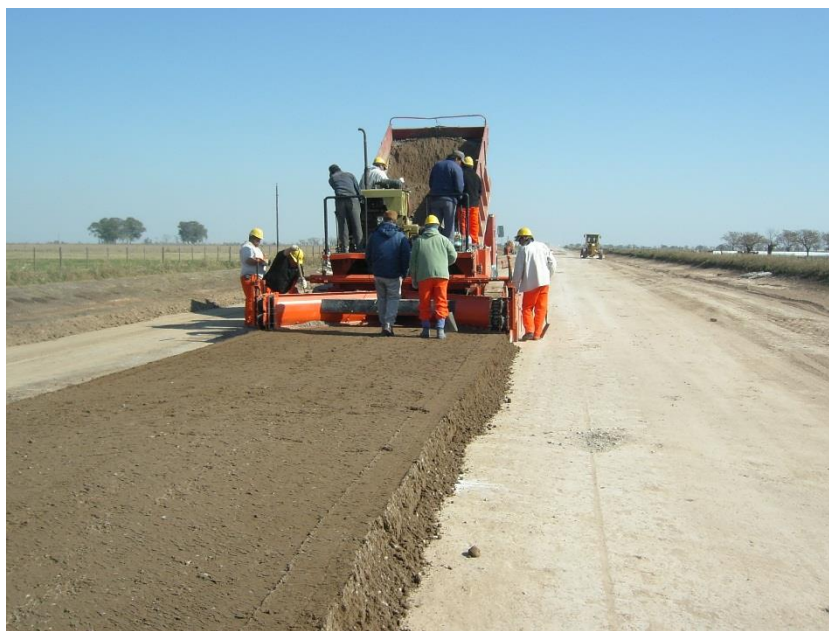
Imagen n° 11: Colocación mediante terminadora. (Fuente: Archivo Dirección Obras DPV Santa Fe)

La colocación se realiza mediante terminadora (Imagen n° 11), para luego proceder a los distintos procesos descriptos en la elaboración in situ.

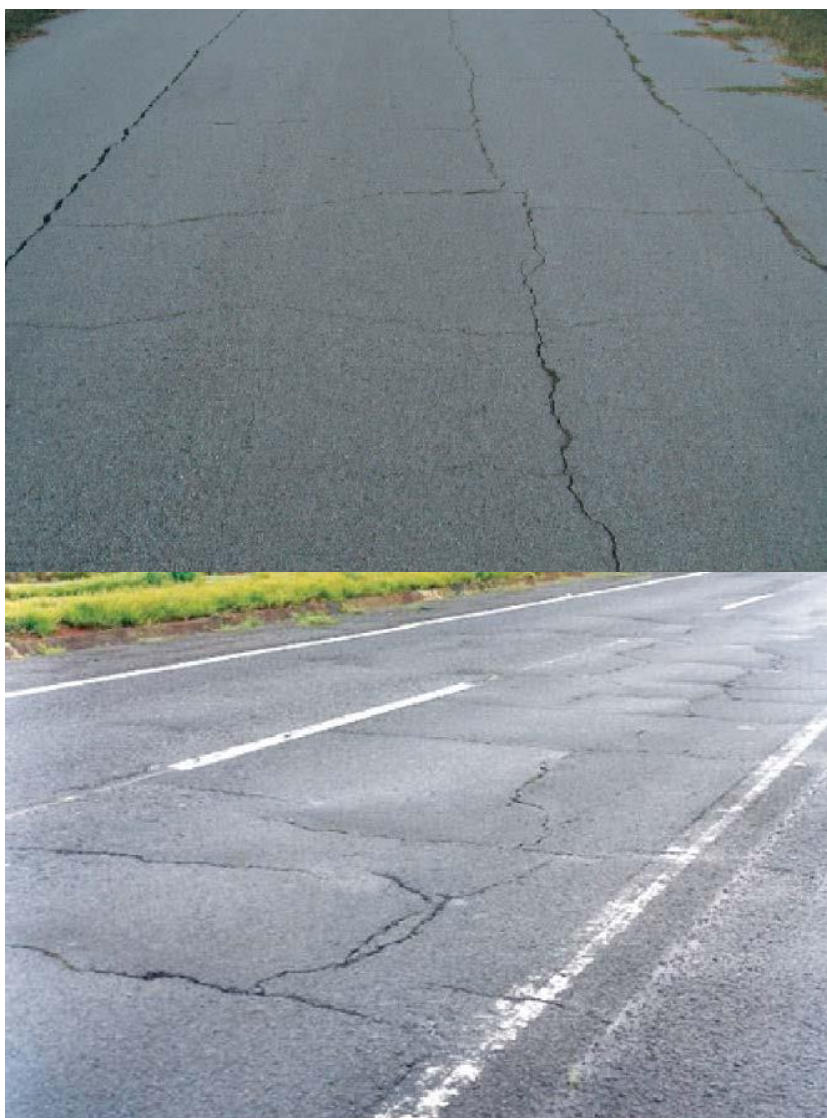
Imagen n° 12: Fisuración en pavimentos. Autopista SP-280, Brasil (arriba) y Ruta SH-47, Texas, EUA (abajo). (Saxena, Tompkins, Khazanovich, & Balbo, 2010) [40]

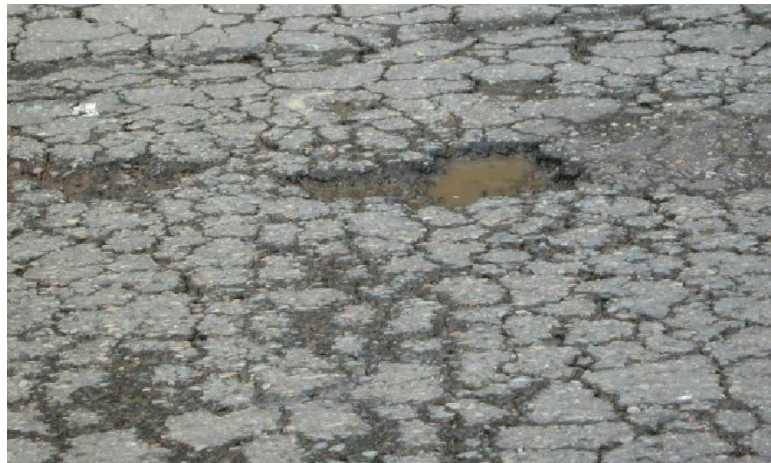
Imagen n° 13: Deterioro por efecto de bombeo (Imagen superior inicios, imagen inferior deterioro avanzado).

Las presiones que se dan por la acción de las ruedas pueden acumular su efecto dañino causando, no sólo erosión y expulsión de material, sino el levantamiento del material asfáltico de la capa de rodamiento. El vehículo, al ejercer presión sobre la capa de rodamiento permite la liberación de agua por la única dirección en la que pueda escapar. En principio sólo escapa a través de las fisuras existentes, aunque generalmente no son suficientes produciendo el levantamiento de la capa de rodamiento, deteriorándose con el paso de vehículos (Imagen n° 13).

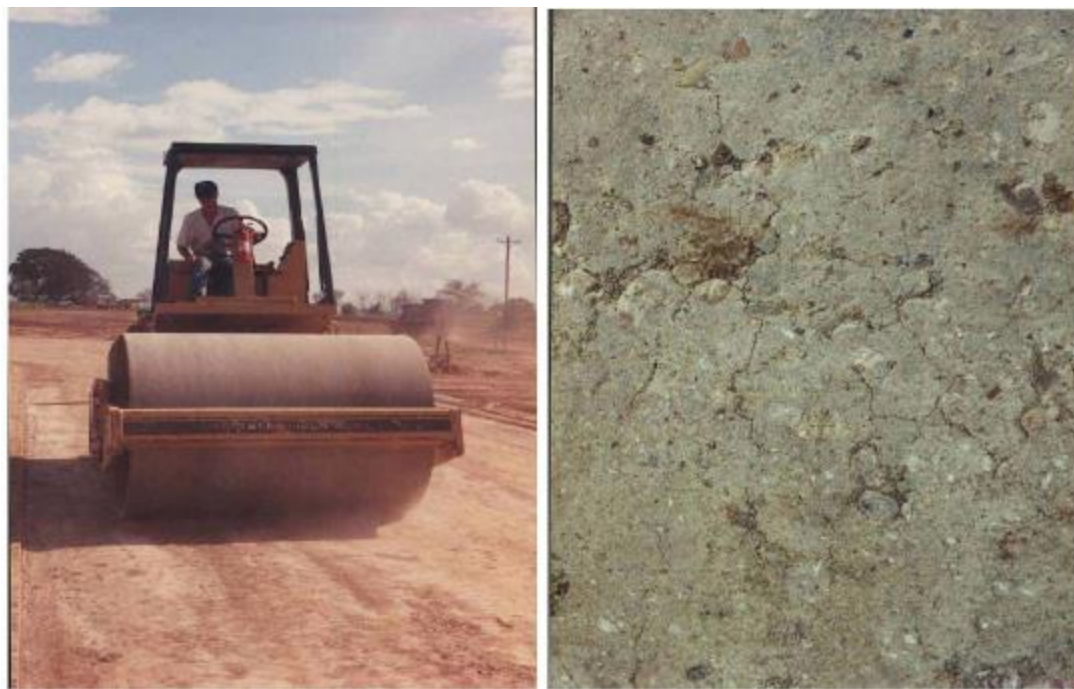
Imagen n° 18: Pasada de rodillo para microfisuración (izquierda). Vista de base microfisurada (derecha). (Scullion, 2002) [42].

La microfisuración se realiza a partir de pasadas de rodillo (Imagen n° 18), debiendo verificar que el módulo del mismo no descienda por debajo de la mitad del material original, para que luego logre recuperar gran parte de esta resistencia a partir de la cementación.

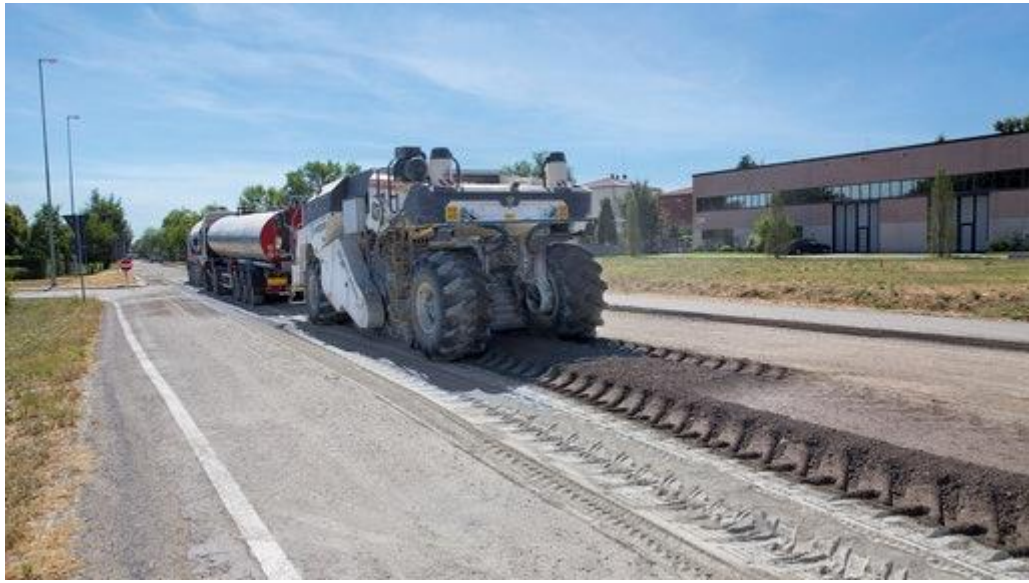
Imagen n° 19: Técnica de reciclado en frío con incorporación de cemento. (Fuente: Grupo Wirtgen).

A partir del fresado del pavimento existente y posterior incorporación de cemento y agregado para la corrección de la curva granulométrica, se obtiene una capa que puede servir de base para nuevos paquetes estructurales. Existe la posibilidad de fresar y mezclar en planta, o realizar estos pasos in situ mediante una máquina recicladora (Imagen n° 19).

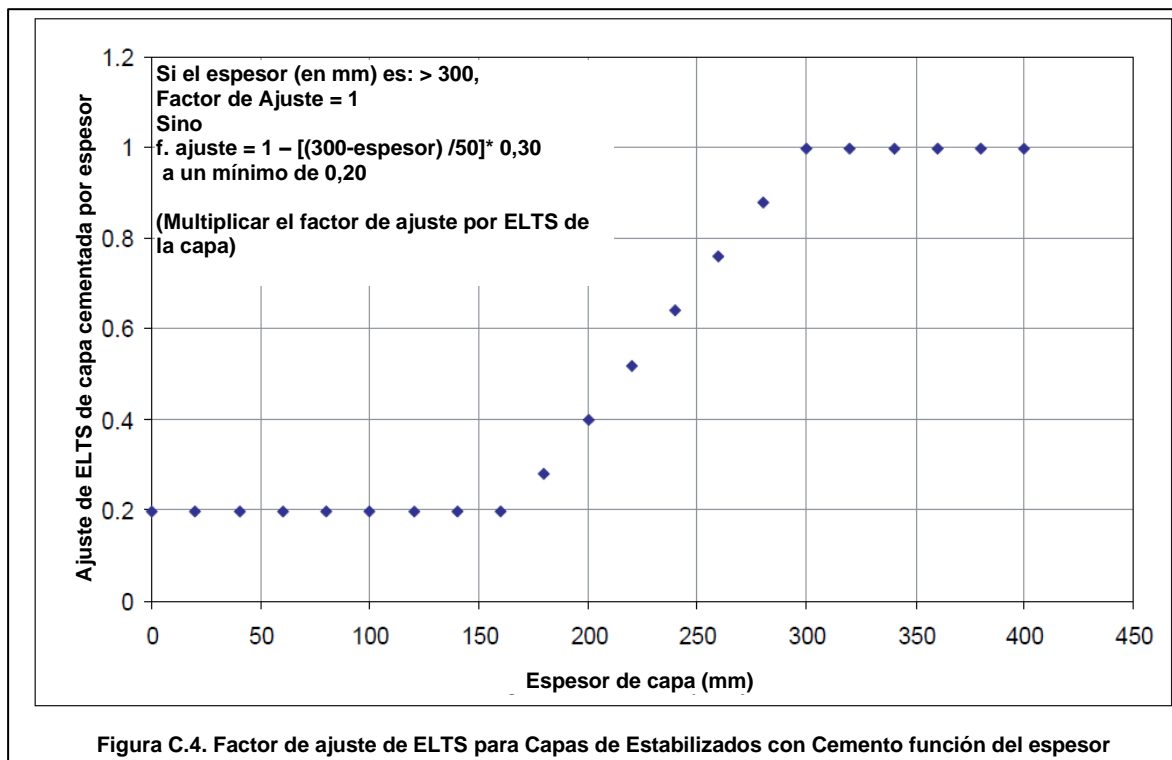
Gráfica n° 4: Factor de ajuste de ELTS para Capas de Estabilizados con Cemento. Figura C.1 (Asphalt Academy, 2009) [4].

En los materiales estabilizados con cemento el espesor de la capa también es un factor que influye en su deterioro, para lo cual el modelo PN también requiere un ajuste, lo cual se representa en la siguiente FIGURA C.4. del ANEXO C del Manual TG2 (Gráfica n° 4).

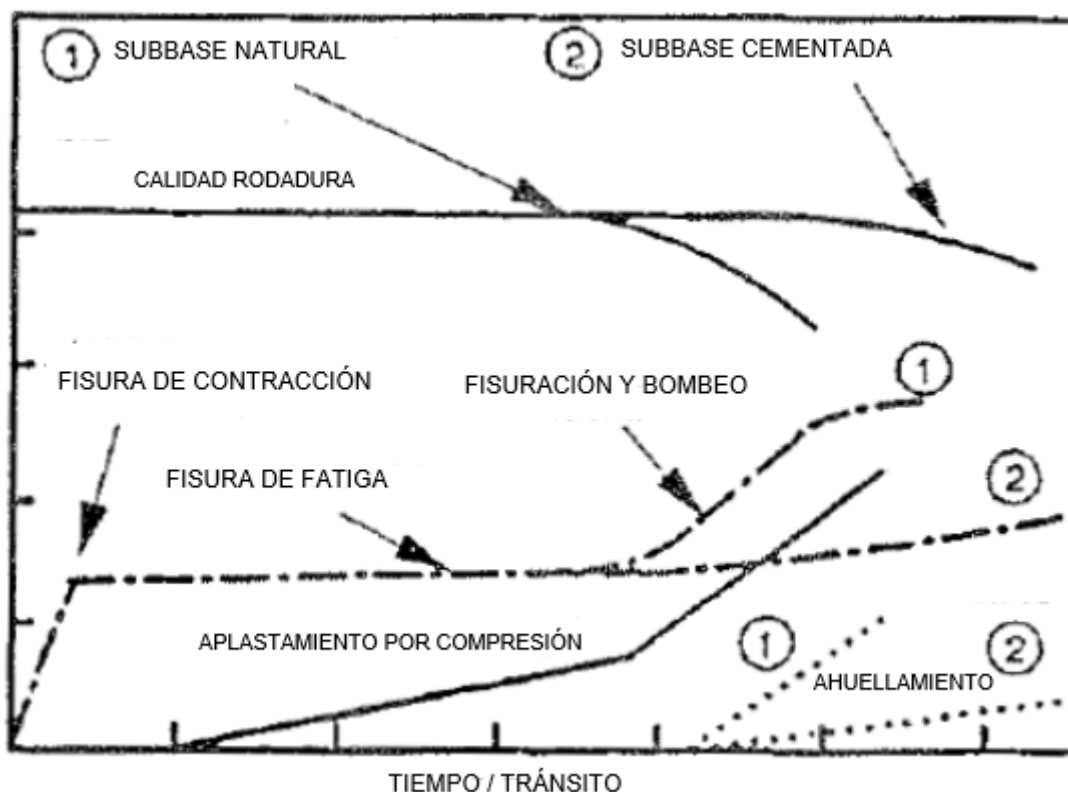
Gráfica n° 5: Indicadores de las bases cementadas (National Institute for Transport and Road Research South Africa, 1996) [36].

La Gráfica n° 5, representa las etapas antes mencionadas, además de otros aspectos que se desarrollan más adelante.

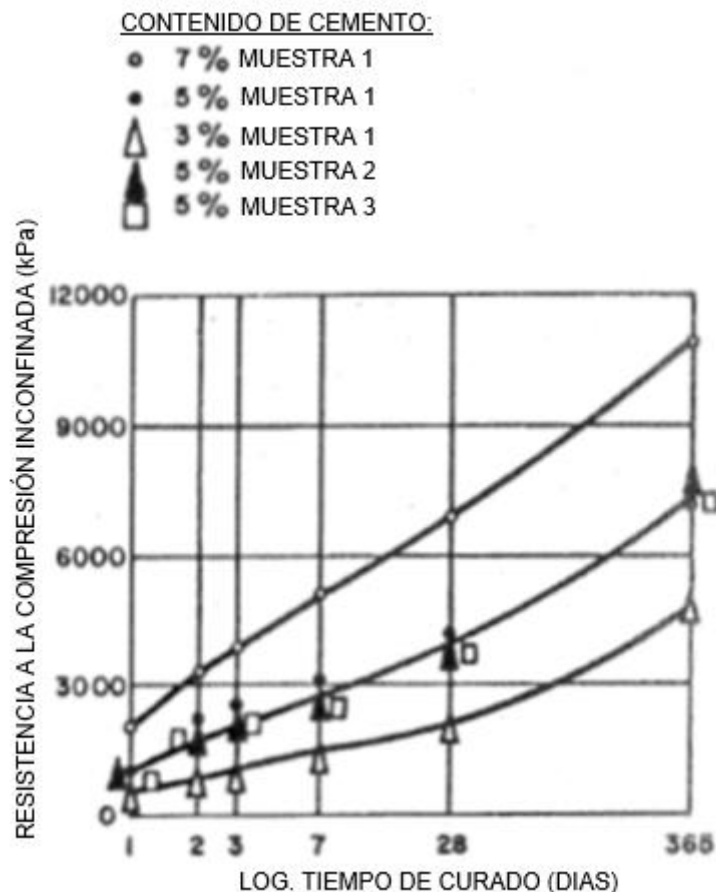
Gráfica n° 6: Relación entre la resistencia del material y el periodo de curado para mezclas con distintos porcentajes de cemento
(National Institute for Transport and Road Research South Africa, 1986) [35].

Este proceso mediante el cual entre los agregados se generan fuertes conexiones, que aumentan con el tiempo, se denomina cementación. Debido a la demanda de agua de este proceso para producirse las reacciones, un buen curado de la capa es de suma importancia, lográndose mayores resistencias cuanto mayor sea la duración del mismo (Gráfica n° 6).

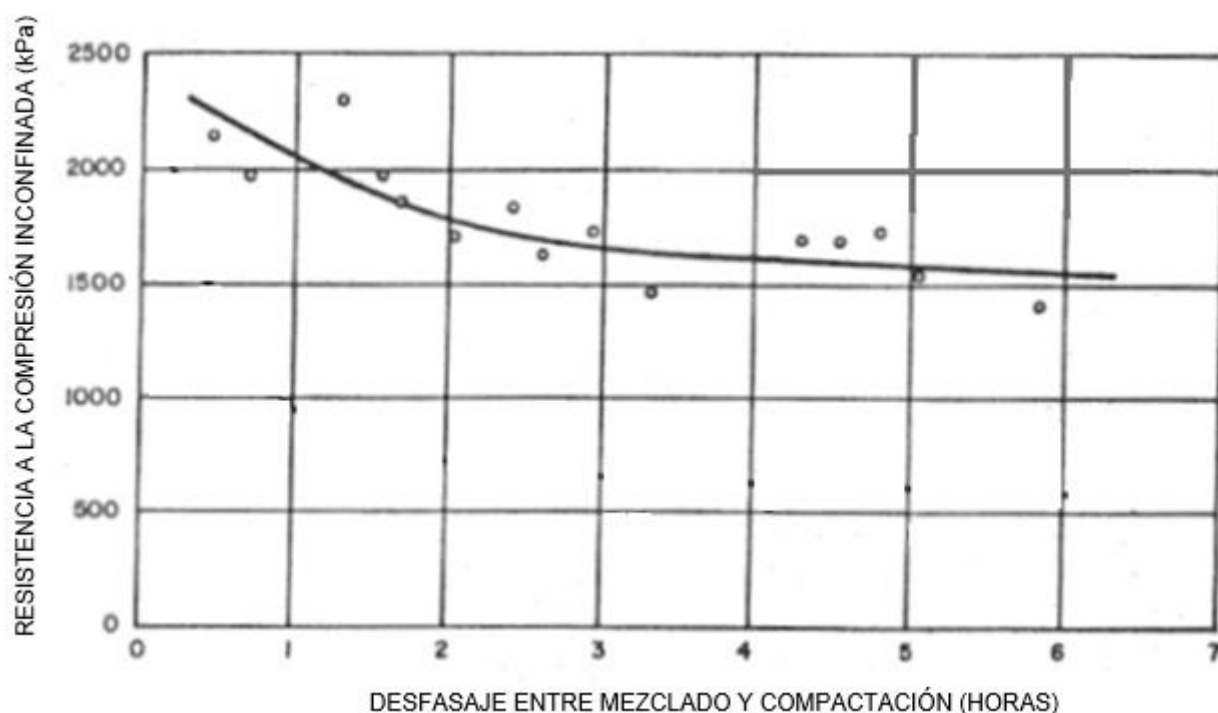
Gráfica n° 7: Efecto de la compactación en el material. Relación entre la resistencia del mismo y el desfase entre mezcla y compactación (National Institute for Transport and Road Research South Africa, 1986) [35].

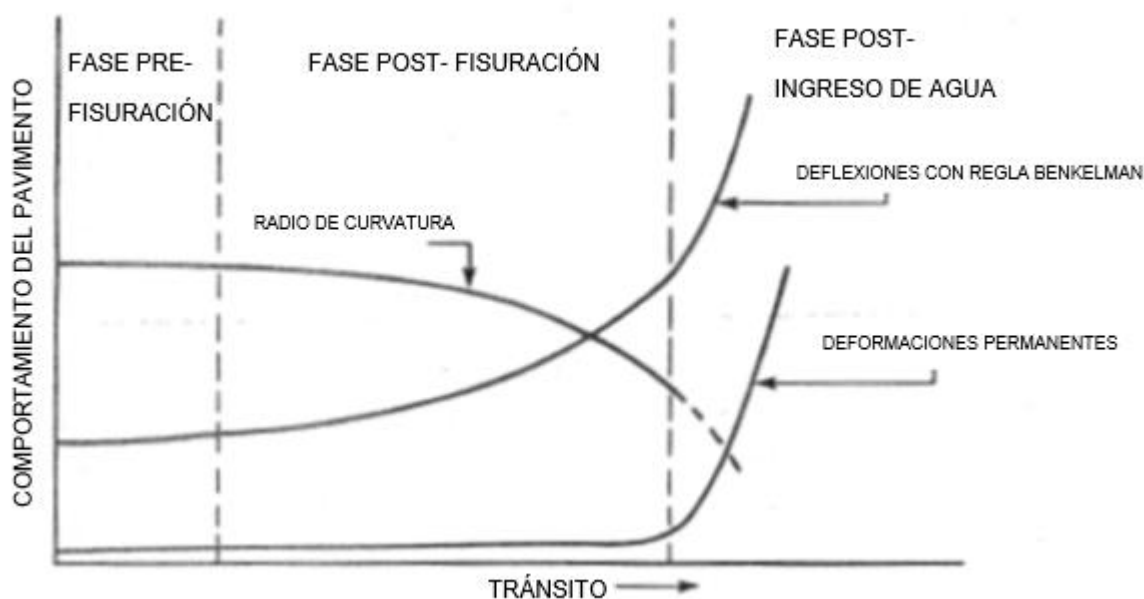
Gráfica n° 8: Cambios en las características del pavimento para cada etapa de su vida en servicio (National Institute for Transport and Road Research South Africa, 1986) [35].

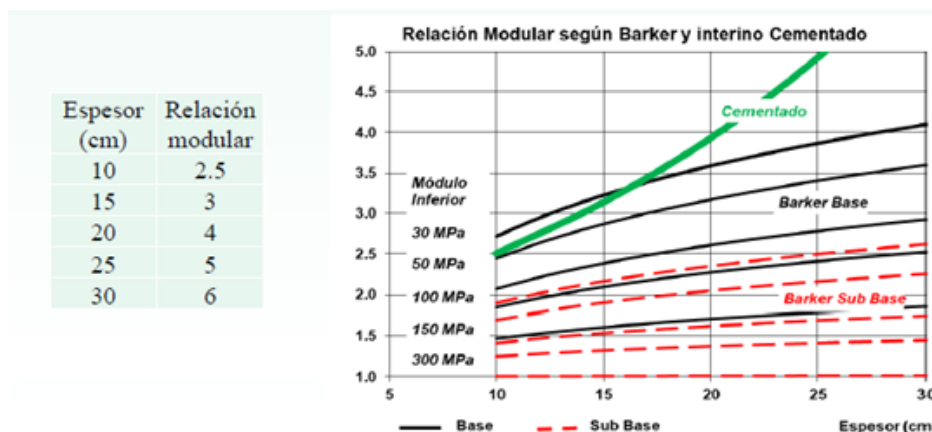
Gráfica n° 11: Relación modular recomendada por Dr. Ing. Giovanon y utilizada por BackViDe.

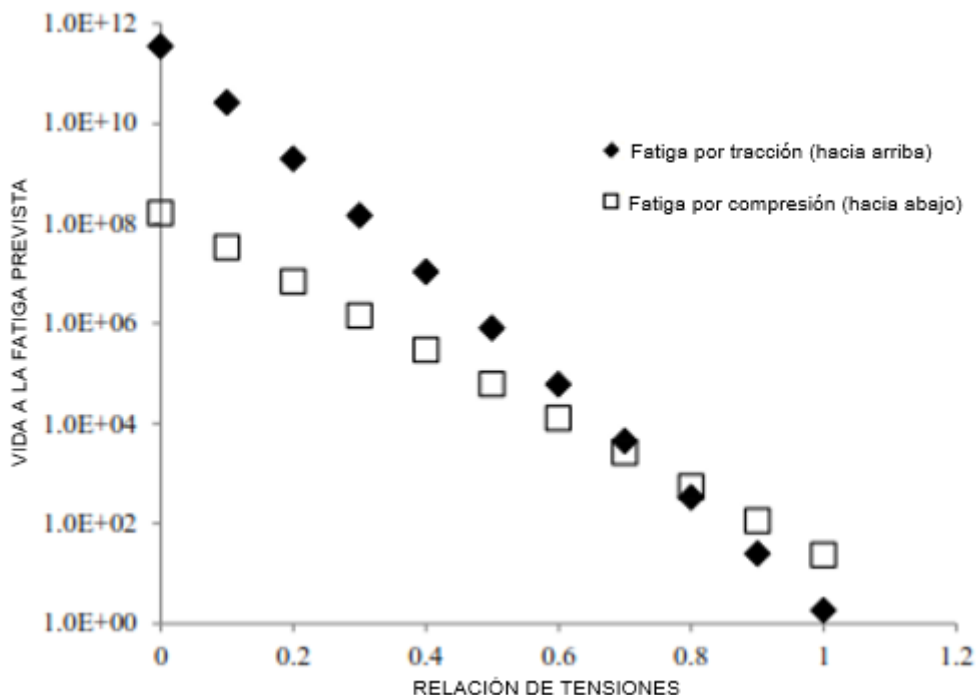
Gráfica n° 14: Repeticiones esperadas en función de la relación de tensión (Haifang & Tuncer, 2013) [23].

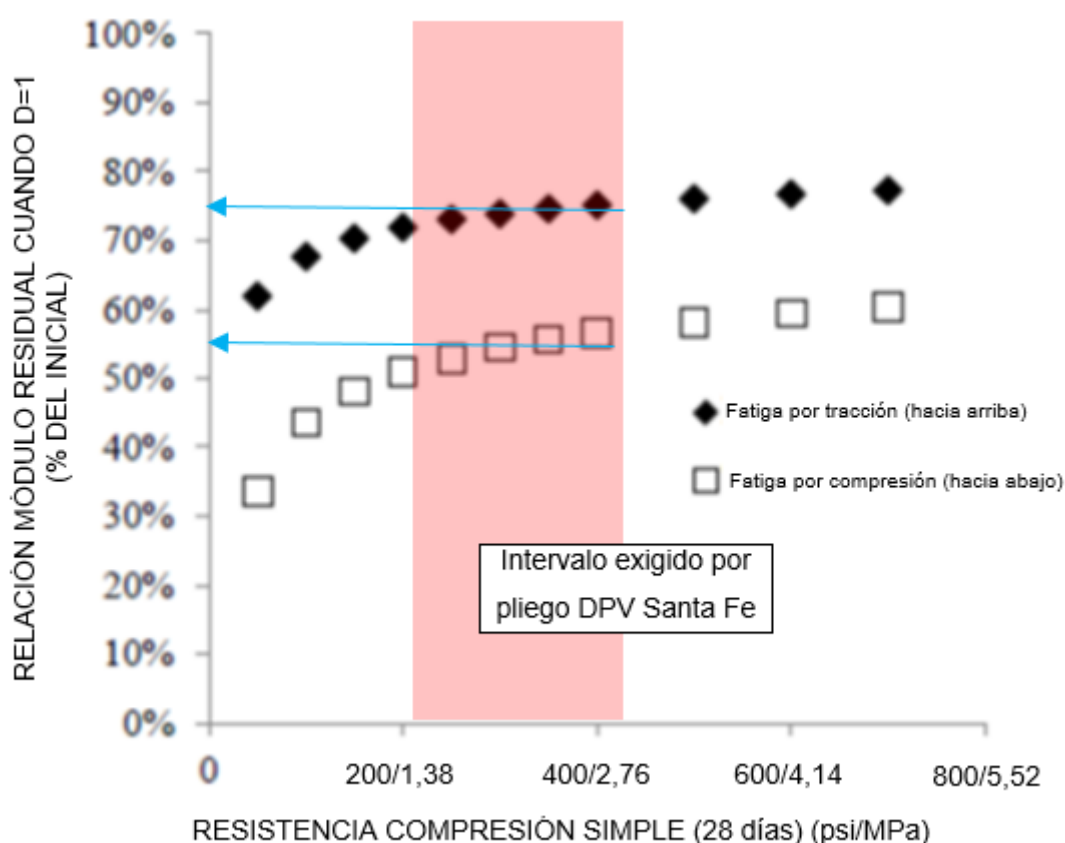
Gráfica n° 16: Módulo residual en función de la RCS a 28 días. (Haifang & Tuncer, 2013) [23].

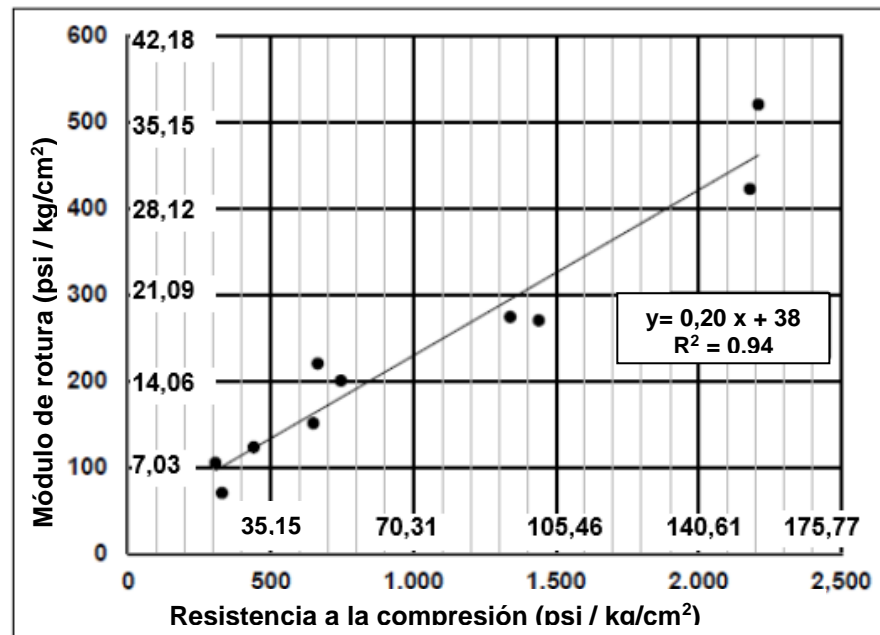
Gráfica n° 18: Relación determinada entre RCS 7 días y MR (Shabbir et al., 2017) [43].

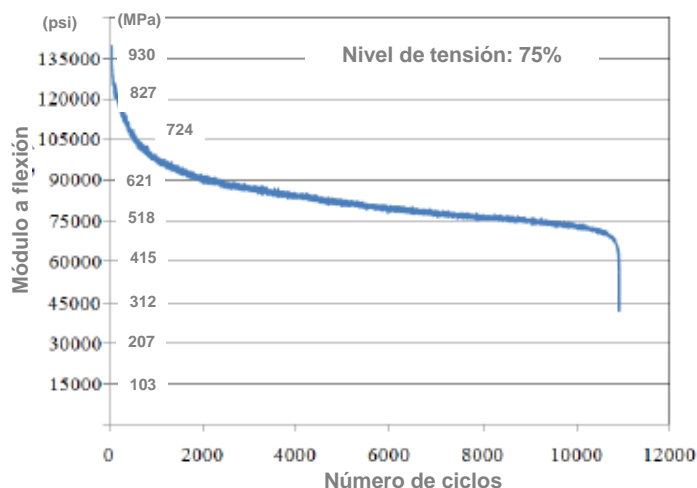
Gráfica n° 20: Degradación típica del módulo a flexión debido a la fatiga (Haifang & Tuncer, 2013) [23].

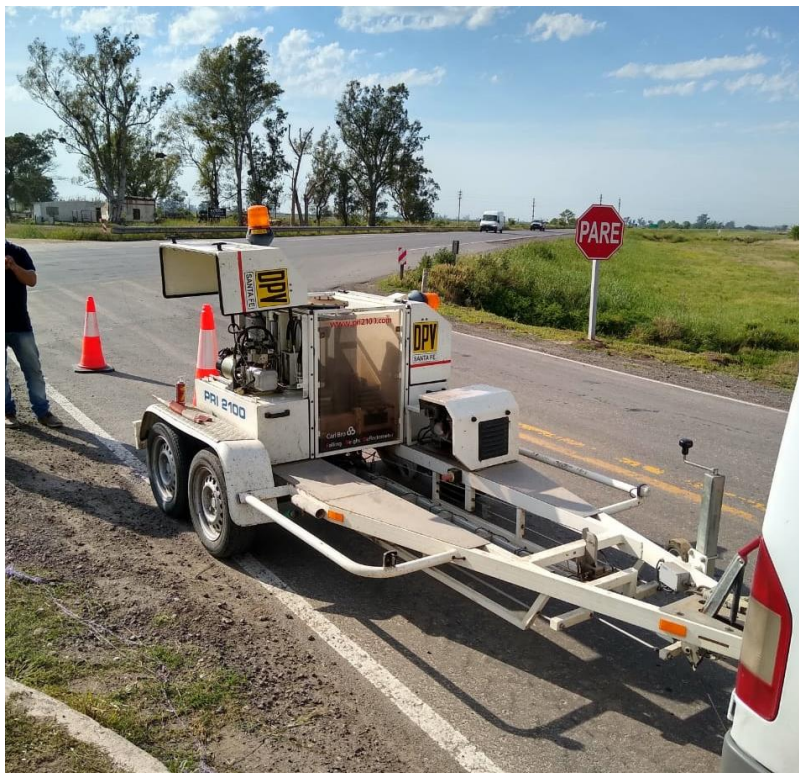
Imagen n° 28: Equipo deflectómetro perteneciente a la Dirección de Vialidad Provincial, con el que se evaluaron algunos de los tramos mencionados.

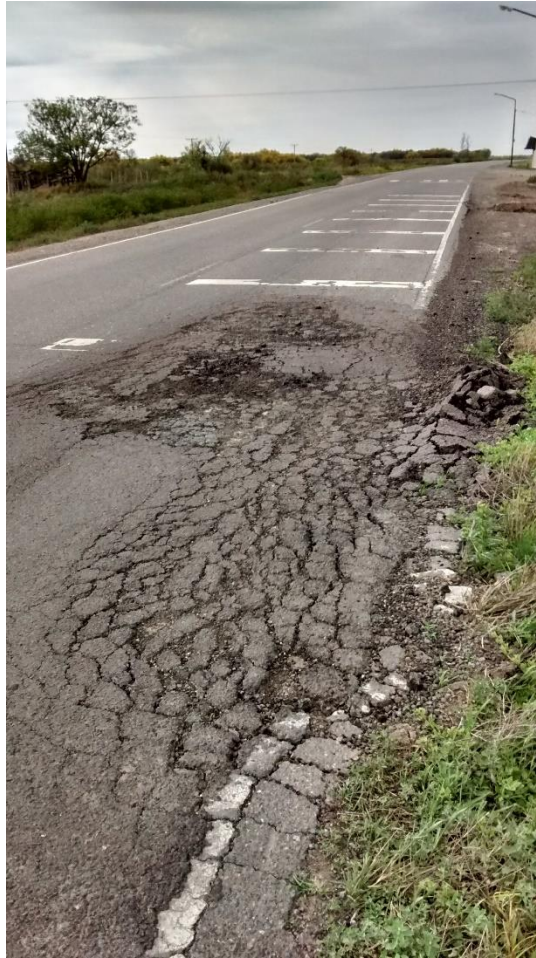
Imagen n° 33: Estado superficial RP2 (Las Avispas – Santa Fe) (Fuente propia).

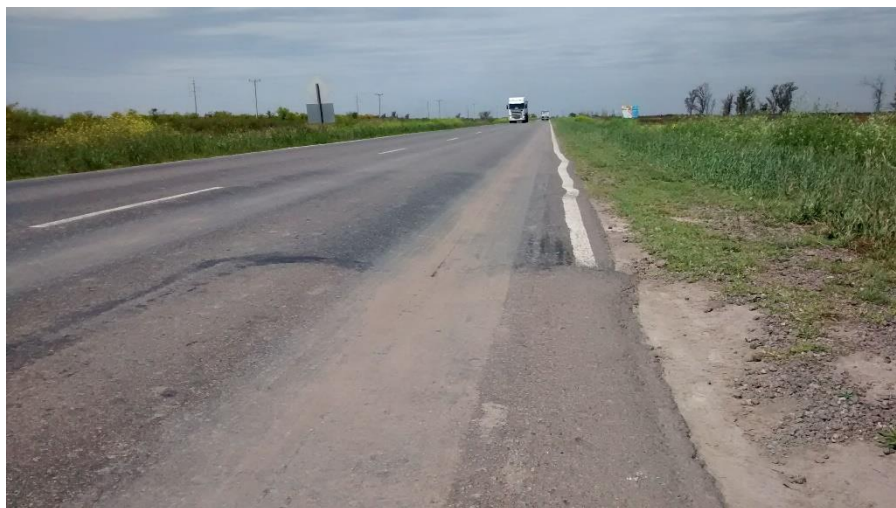
Imagen n° 39: Estado superficial RP2 (Tostado - Santa Fe) (Fuente propia).

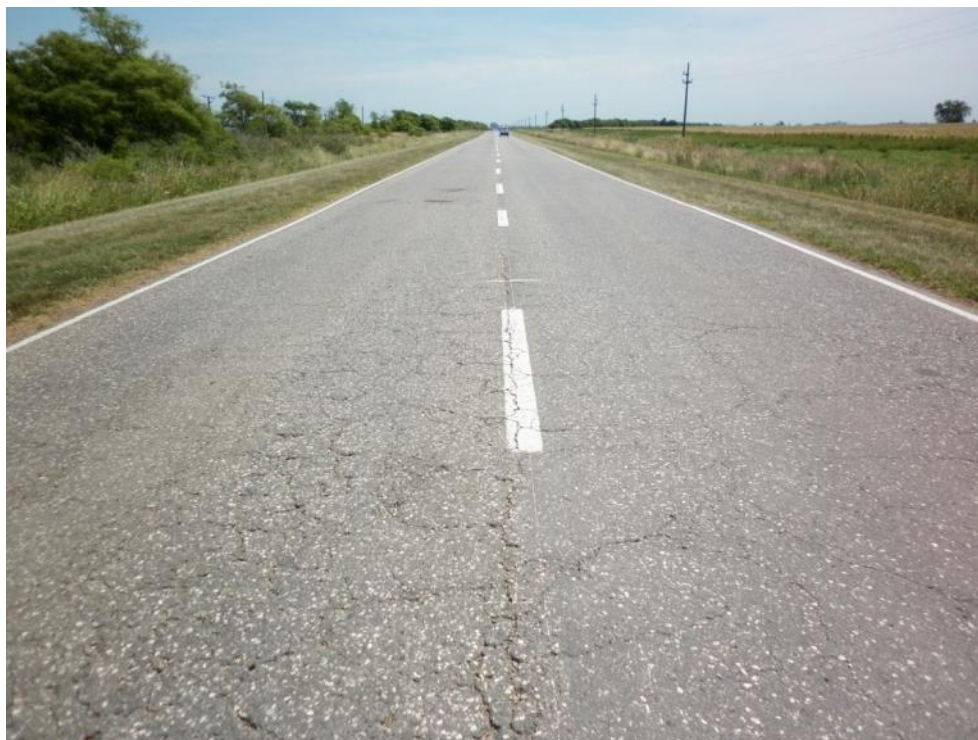
Imagen n° 43: Estado superficial RP10 (Gálvez – Santa Fe) (Fuente propia).

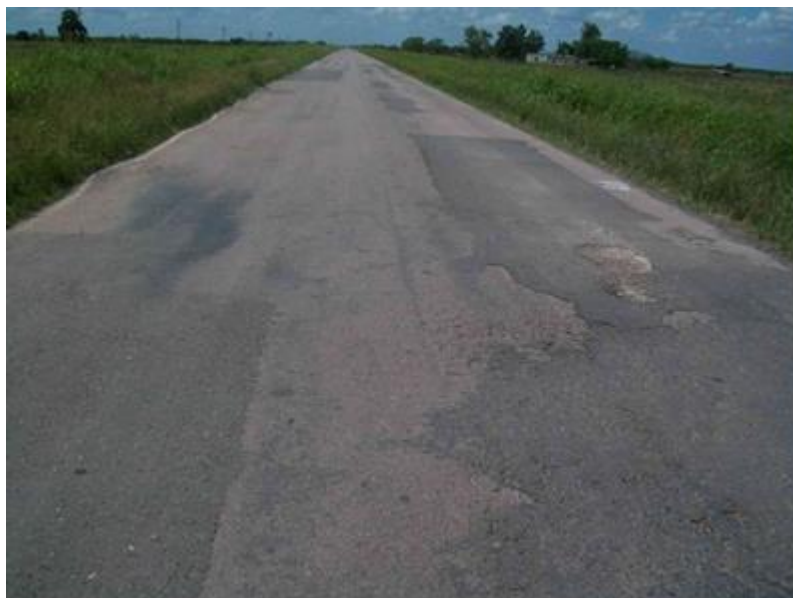
Imagen n° 45: Estado superficial RP17 (Ceres – Santa Fe) (Fuente propia).

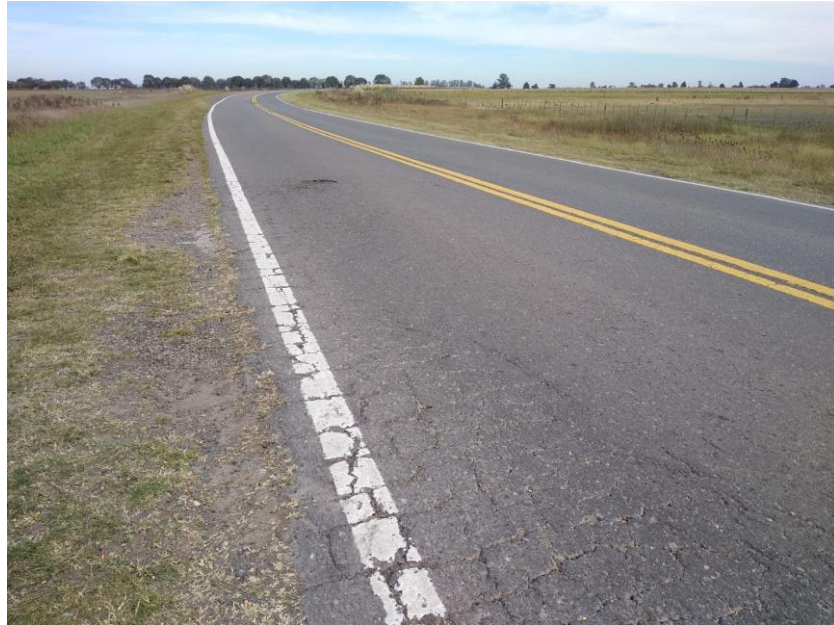
Imagen n° 52: Relevamiento superficial RP90 (fuente propia).

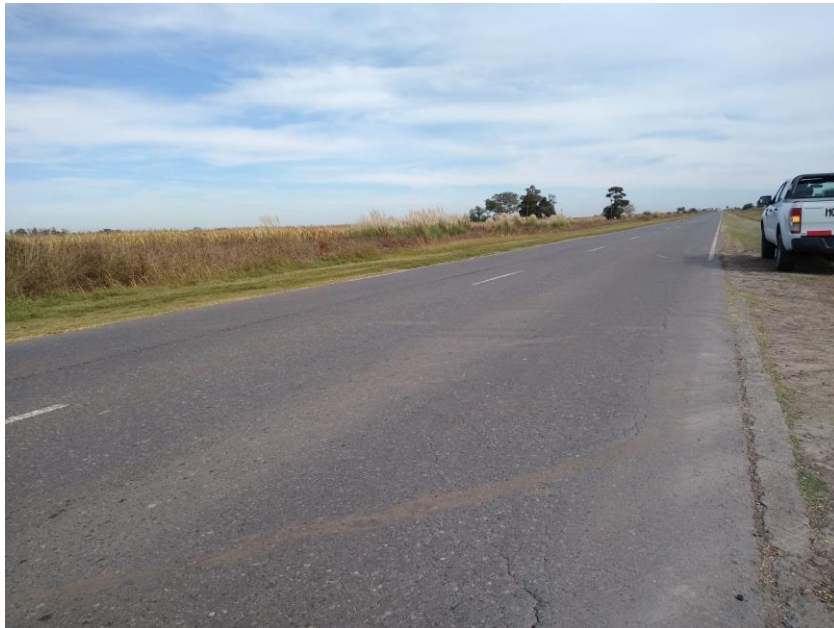
Imagen n° 53: Relevamiento superficial RP90 (fuente propia).

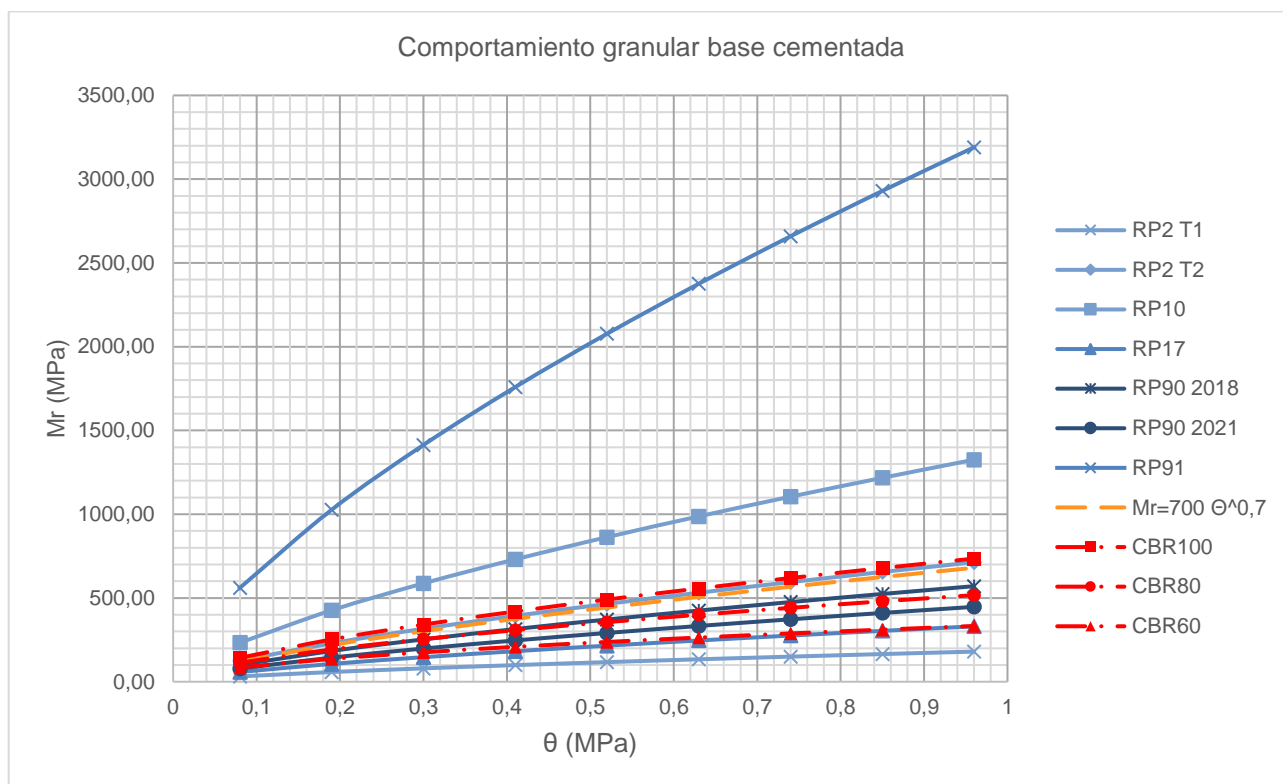
Gráfica n° 42: Comportamiento de diferentes tramos del material granular cementado.

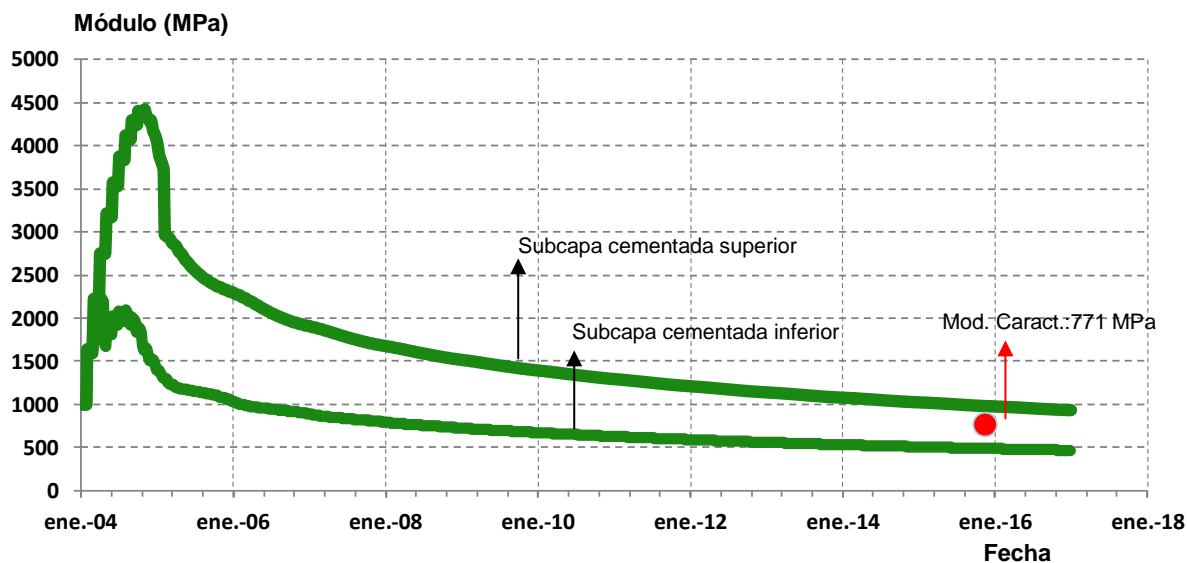
Gráfica n° 43: Variación modular de las subcapas del Reciclado y su valor obtenido en el retrocálculo.

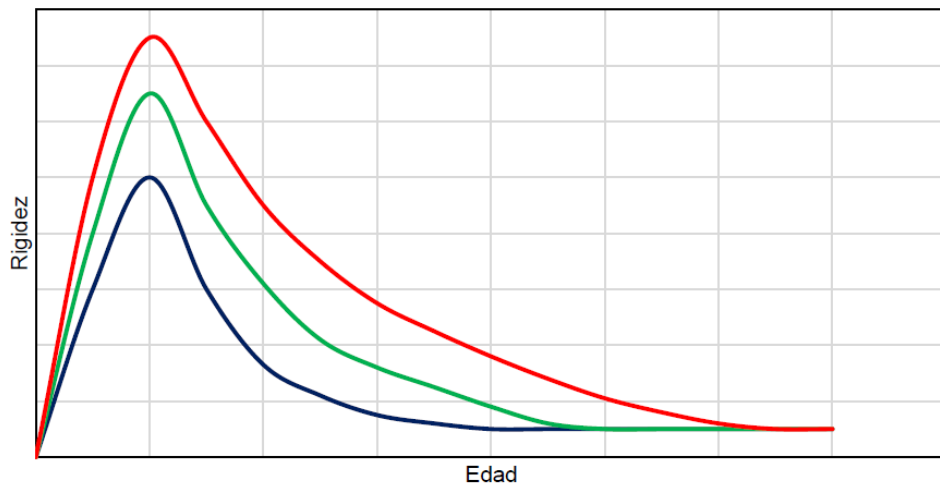
Gráfica n° 47: Variación modular para diferentes contenidos de cemento, manteniendo demás variables (humedad, granulometría, subbase).
