TEORÍA Y PRÁCTICA
DE LA
ARQUEOLOGÍA HISTÓRICA LATINOAMERICANA

AÑO VI, VOLUMEN 6, VERANO DE 2017

EXPERIMENTACIÓN, TRANSFERENCIA TECNOLÓGICA Y CONSERVADURISMO: NOTAS SOBRE LA INTRODUCCIÓN DEL AFORRO DE COBRE EN LOS BARCOS DE MADERA DEL SIGLO XVIII

Nicolás C. Ciarlo *

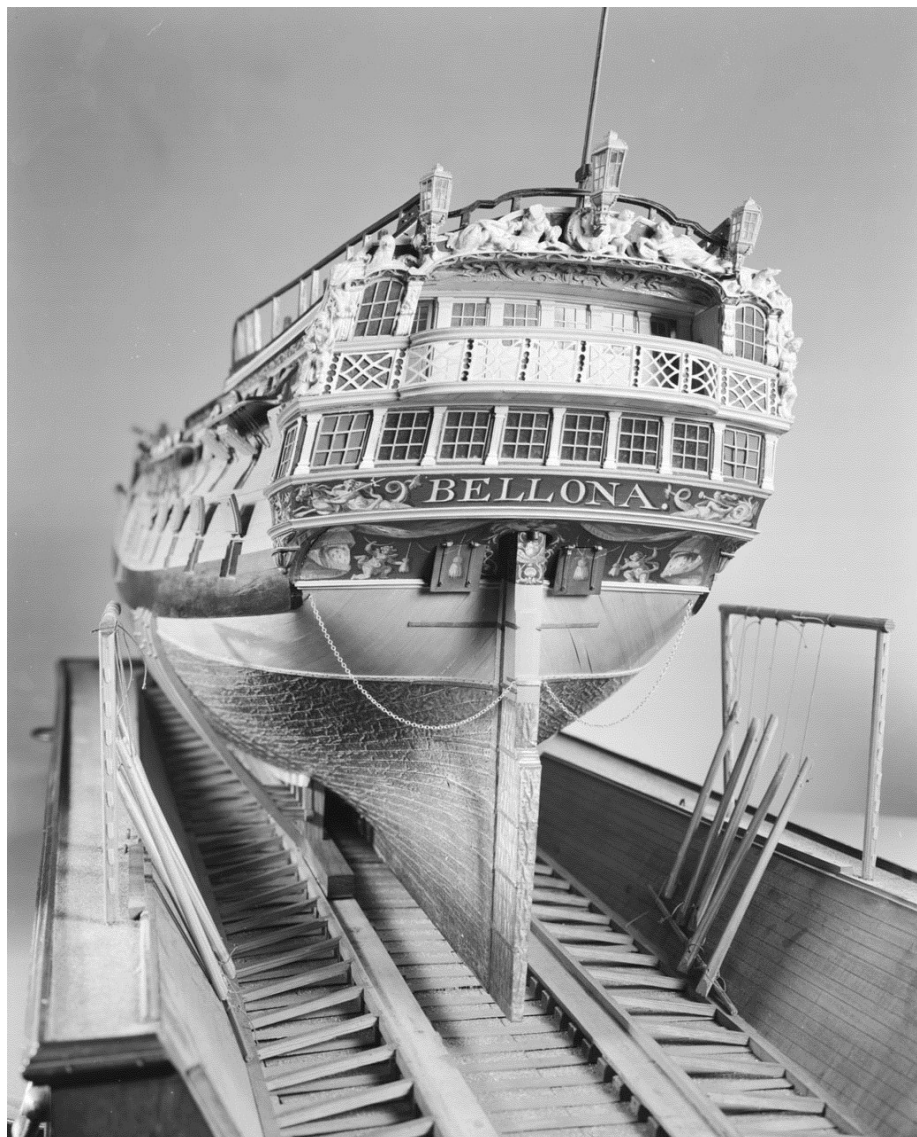
Figura 1. Modelo a escala (1:38,4) del casco del navío de 74 cañones HMS Bellona, dispuesto sobre una rampa de lanzamiento (ca. 1770). Este barco fue botado en 1760 y sirvió a las órdenes de Nelson en la batalla de Copenhague (1801). Está revestido con cobre por debajo de la línea de flotación. Dimensiones del modelo: 56 x 160 x 37 cm. Fuente: National Maritime Museum, Greenwich, Londres. Reproducción autorizada, cortesía de la institución.
