TEORÍA Y PRÁCTICA
DE LA
ARQUEOLOGÍA HISTÓRICA LATINOAMERICANA

Año III, Volumen 3. Verano de 2014

PUESTA EN VALOR DE LA REDUCCIÓN JESUÍTICA GUARANÍ: NUESTRA SEÑORA DE LORETO, MISIONES, ARGENTINA

Ruth A. Poujade¹ y Lorena Salvatelli¹

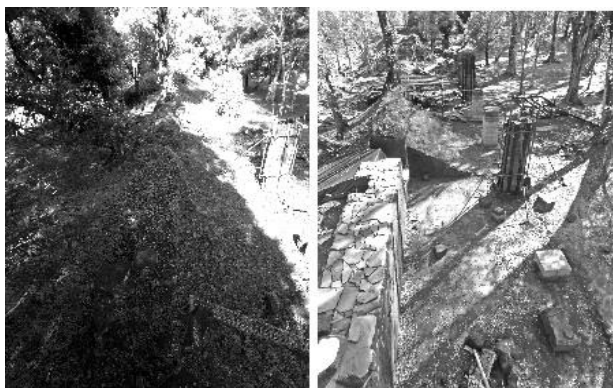
Templo, Muro Norte

El templo principal fue una de las estructuras arquitectónicas tratada. Este es el elemento religioso por excelencia en el momento de vigencia Jesuítica. El objetivo del trabajo en el muro lateral norte, de 75 m de largo por 1,44 m de ancho, era su despeje para obtener una percepción precisa del edificio, puesto que su fachada está bajo túmulo (elevación artificial del terreno por el derrumbe de la misma). La primera intervención consistió en la extracción de un ejemplar de *Sigarus romanzoffiana* (Cham.) *Glassma*, nv pindó, el cual medía 16 m de altura; que comprometía el primero y más alto de los tramos de ese muro. Luego se continuó con la extracción de la vegetación tanto superficial como la que se introducía entre los sillares, limpieza de mampuestos, destape de un sector del muro norte y el capping¹ de la totalidad de la masa muraria (Figura 1).

Figura 1: Intervenciones arqueológica realizadas en dos de las estructuras.

En vinculación directa con los primeros 30 m -de este a oeste-, se liberaron casi totalmente los pavimentos de la galería norte, que linda con el patio de la residencia de los sacerdotes, elaborado con lajas irregulares de arenisca. Aquí se despejaron dos vanos: uno de puerta y otro de ventana, que proporcionaron importantes datos referidos tanto a sus morfologías como a sus medidas y las vinculaciones con las paredes laterales del santuario. En los espacios inmediatos a los vanos, tanto de la ventana como de la puerta, se analizaron los pavimentos que se encuentran en el lado interior del templo. Estos datos son extrapolables a otras aberturas similares existentes en los muros norte y sur respectivamente. Al despejar la puerta, se halló un fragmento de dimensiones considerables (1,40 m largo x 1,75 m ancho x 0,16 m espesor) de maderas carbonizadas pertenecientes a su hoja, elementos constructivos y decorativos que ameritan una investigación más profunda (Figura 1).

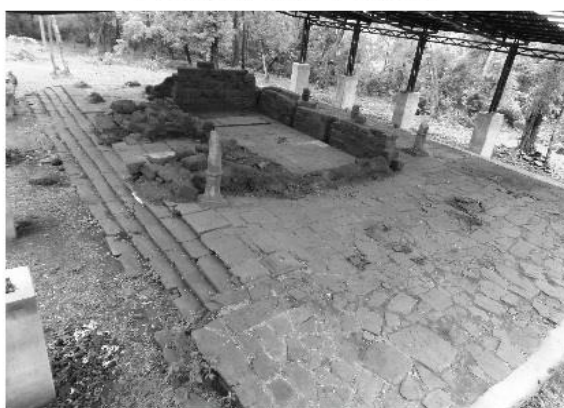
Capilla, Intervención finalizada

Por otra parte, se concretó la anastilosis y el capping del muro de contención, para lograr su mejor conservación; se realizaron trabajos de pegado y/o restitución⁴ de lajas y/o escalones; nivelación de algunos sectores de los pavimentos y se rellenan sus juntas. Conjuntamente, se materializó el cambio de la cubierta protectora, desarrollado por el área de arquitectura. Esta última intervención permitió: mejorar la iluminación, la visualización, la interpretación y la conservación de dicha ermita (Figura 1).

La capilla fue excavada prácticamente en su totalidad, se comenzó con intervenciones en la escalinata de acceso en el sector norte; despeje de los muros y de las galerías este, oeste y sur; se recolocaron los pavimentos originales de la galería exterior sur -extraídos sistemáticamente por la Lic. Funes entre 1993 y 1994, que se encontraban ubicados en las inmediaciones de la ermita-; se realizó la anastilosis³ del muro sur, el cual poseía una inclinación de entre 10° y 15°. En relación con un pozo de huaqueo -de 2 m x 3 m x 1,30 m-, ubicado en la galería oeste, se relleno con el sedimento extraído de las excavaciones de la misma estructura -luego de haber sido tamizado-, hecho que permitió volver a recolocar el pavimento removido en el momento de la depredación. También se incorporaron tres bases de columnas removidas de sus lugares originales y se restituyeron cinco fustes de columnas, reposición para la que se confeccionaron pernos de madera destinados a ensamblarlos sobre las bases de las mismas.

El interior de la estructura se excavó en totalidad, dejando al descubierto el pavimento que está perfectamente conservado. A partir de esta excavación y del análisis de los derrumbes del recinto, se descubrió una segunda habitación más pequeña cuya existencia, hasta ese momento, era desconocida; aquí también se dejó al descubierto el pavimento.

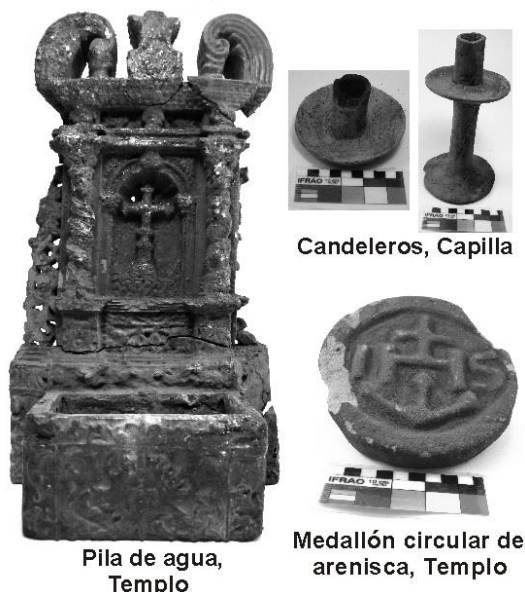
Los hallazgos más destacados en esta estructura fueron: una pequeña pila de agua bendita: elaborada en cerámica vidriada la cual recrea un altar con su correspondiente retablo, donde el primero coincide con el reservorio de agua bendita (Figura 2), en cuya zona frontal presenta el monograma de la Compañía de Jesús. El segundo hallazgo es un medallón de arenisca tallado con el mismo monograma,

que probablemente era una ornamentación de los muros de la fachada contiguo al acceso sur despejado (Figura 2); se suman gran cantidad de vidrios debajo de las aberturas, que manifiestan haber sido sometidos al calor; clavos de diferentes tamaños y formas (n=1.457), quicios (n=6), bisagras y varios elementos constructivos que hasta el momento no fueron identificados.

Figura 2: Restos materiales hallados a lo largo de la Puesta en Valor 2012-2013.

Los hallazgos más destacados de esta estructura son: candeleros, uno con pie y el otro sin él- (Figura 2); tejas enteras; cerraduras con sus respectivas tapas con el monograma de la Virgen y elementos decorativos de bronce. Por otra parte, un gran muestrario de clavos (n=1149) de diferentes tamaños, grosores, formas y estados de conservación; fragmentos de cerámicas tanto de tradición tupí-guaraní como reduccional y restos de fauna autóctona entre otros materiales.
