TEORÍA Y PRÁCTICA
DE LA
ARQUEOLOGÍA HISTÓRICA LATINOAMERICANA

AÑO VI, VOLUMEN 6, VERANO DE 2017

LA CONSTRUCCIÓN CON LADRILLO ASENTADO EN BARRO. EL CASO DE LA CIUDAD DE ROSARIO

Adrián A. Pifferetti*

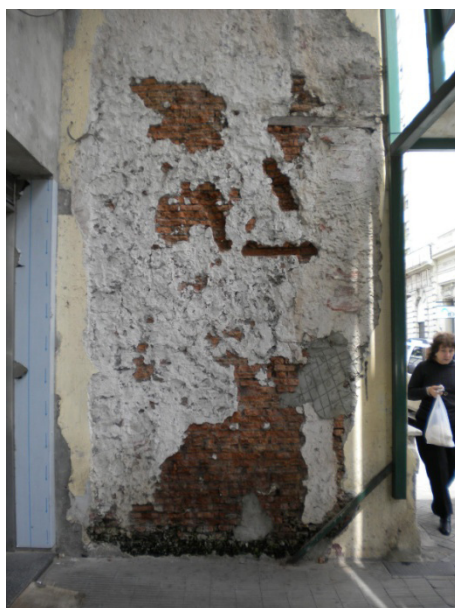
Figura 1. Medianera de Maipú 1100

La casa de la calle Maipú 1175, correspondiente al tipo que Juan Alvarez denomina “modelo de casa de época según el Reglamento de edificación municipal” y “características de 1900”. “Quienes solo disponen de recursos para edificar casa de una planta, dejan construido el balcón para lo que, Dios mediante, será otro piso. El techo actual no remata la obra: es mera etapa provisoria” (Alvarez, 1943, p.423). En esta al efectuarse obras en la edificación que la flanquea por el norte, y como la línea de edificación es más interna, se evidencia al haber sido afectado el revoque de la medianera, que se trata de una pared de ladrillos asentados en barro y con revoque a su vez de barro, luego encalado (Figura 1). Hoy esto ha quedado cubierto por una capa de baldosas cerámicas.

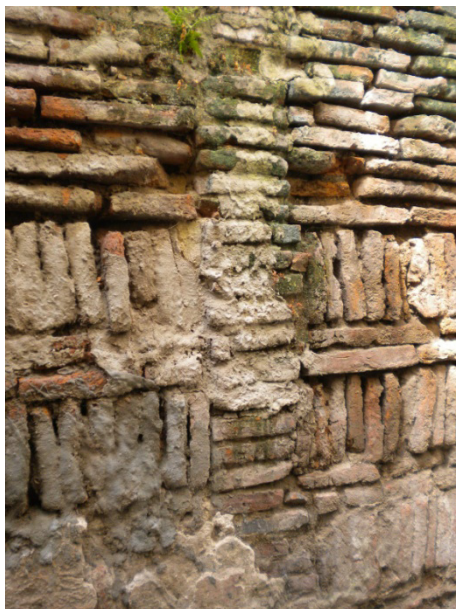
Figura 2. Medianera en San Luis 800

Una tercera manifestación de ladrillos asentados en barro con un aparejo muy complejo observamos en la Alianza Francesa, San Luis 846, que con su salón de actos avanza en el centro de manzana, por gentileza de su director F. Davanture. Se trata de una pared de separación con dos propiedades aledañas con frente a la calle Laprida (Figura 2).

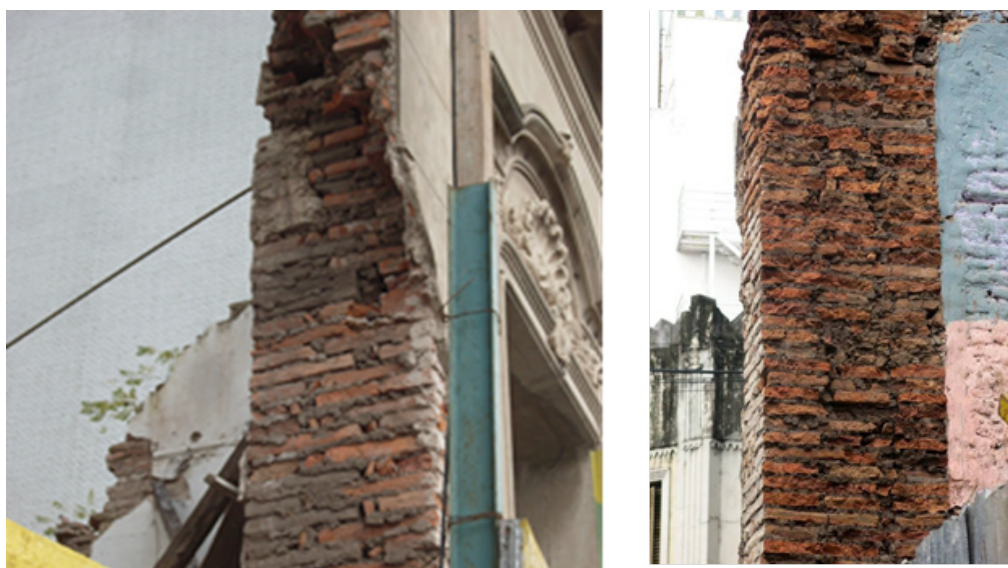
Figura 3. Fachadas de ladrillos asentados en barro a) Córdoba 600, b) Buenos Aires 990

Particularmente interesante resulta la pared de la figura 3 ya que presenta una serie de pilares del mismo espesor que el resto del muro por lo que su utilidad es dividir la continuidad en distintos

paños, de modo de que si uno cediera, el colapso quedaría circunscripto a este elemento. Además el aparejo de dos hiladas de ladrillos de plano alternados con una de sardinel llega hasta media altura, siendo la mitad superior de ladrillos planos. Siendo mayor el peso de pared en la parte inferior que en la superior, es indudable que quien la proyectó quiso darle mayor resistencia a la mitad inferior.

Esta pared tiene ladrillos de dimensiones 40 x 20 x 4 cm. 6; una fachada en 9 de Julio 1100, una medianera en 3 de Febrero a la misma altura y un muro frontal en Catamarca al 1500, esquina NE con Pte. Roca).
